AUTO-RÉHABILITATION ACCOMPAGNÉE

RETOUR D'EXPÉRIENCE CHANTIER 2017 - HENNEVEUX

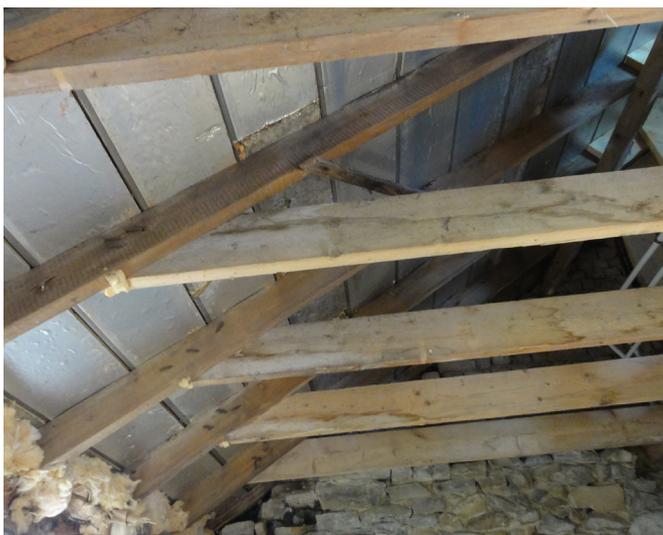
Charpente remaniée en 1907, composée de planches formant les fermettes.

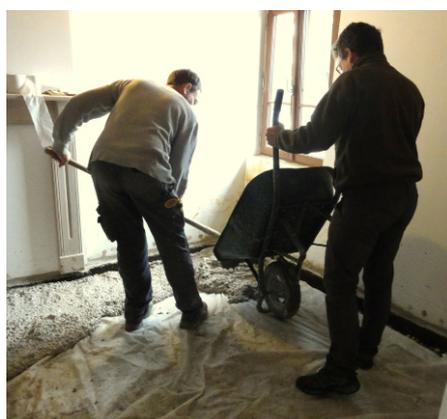
Le propriétaire et l'artisan ont réalisé un hérisson de galets et une dalle isolante en chaux-pouzzolane. Le hérisson permet d'évacuer une grande partie de l'humidité vers l'extérieur. Il a été recouvert par une dalle respirante et isolante (voir le «zoom» en page 4).

Réalisation de la dalle en juin 2017.

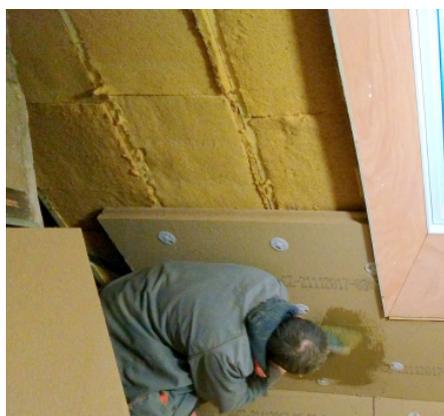
La laine de bois est recouverte de panneaux de fibre de bois enduits de terre.

L'isolation a été réalisée en laine de bois de 14.5cm d'épaisseur recouverte par des panneaux de fibre de bois de 6cm d'épaisseur.

L'étanchéité à l'air est assurée par la pose d'un enduit terre-chaux-anas de lin directement sur les panneaux de fibre de bois.

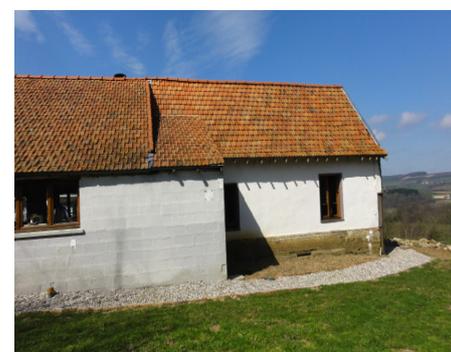
Les deux derniers jours d'accompagnement ont été consacrés à l'isolation de la façade Est.

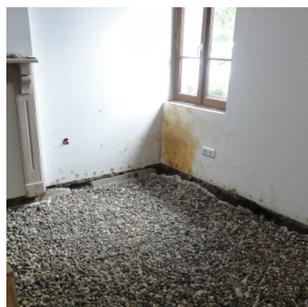
1. Réaliser un hérisson de galets ventilés.

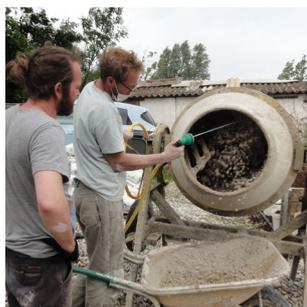
2. Préparer le mélange à l'aide d'une bétonnière.

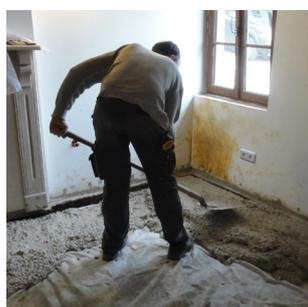
3. Répartir le mélange sur le géotextile (préalablement posé sur le hérisson de galets).

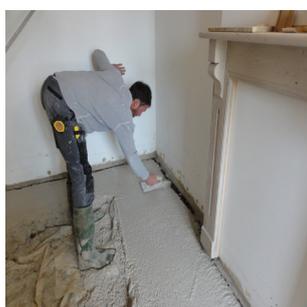
4. Régler la dalle avec un règle de maçon puis talocher.

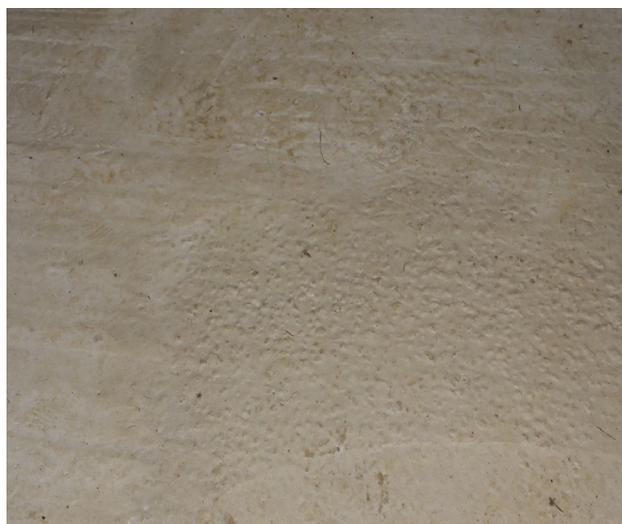
5. Aspect après séchage. La dalle sera recouverte d'un plancher en bois sur lambourdes (des carrés de terre cuite hourdés au mortier de chaux pourraient être également posés).
