RECUEIL D'EXPÉRIENCE

LA RECONQUÊTE DE LA CONTINUITÉ ÉCOLOGIQUE DE LA HEM / 2010 - 2019

NOVEMBRE 2019

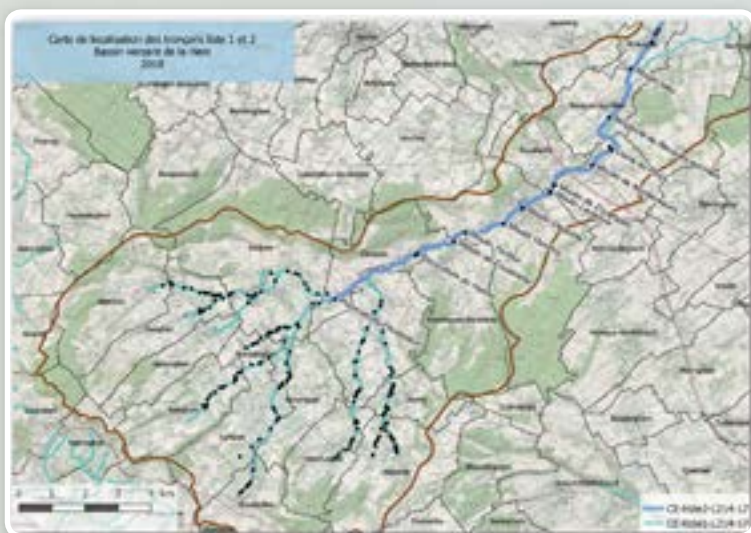
Avant travaux, le front de migration était situé au moulin bleu à Recques-sur-Hem qui constituait le premier obstacle infranchissable pour accéder à la Hem, en dehors des écluses de Gravelines.

- liste 2
- liste 1
- ouvrage sur la rivière

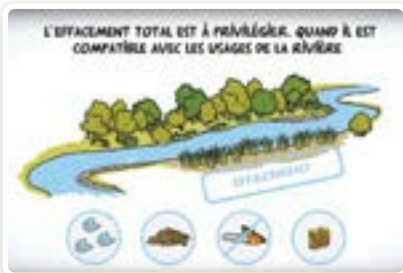
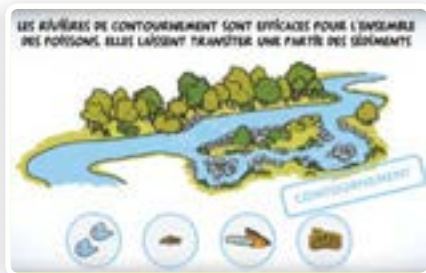
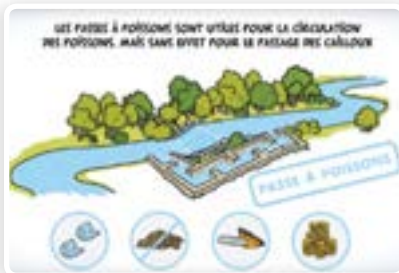
SOLUTIONS POUR RESTAURER LA CONTINUITÉ ÉCOLOGIQUE

Pour rétablir la continuité, à chaque ouvrage sa solution :

Schémas extraits du film «Redonnons libre-cours à nos rivières !» réalisé par l'Agence de l'Eau Rhône Méditerranée Corse.

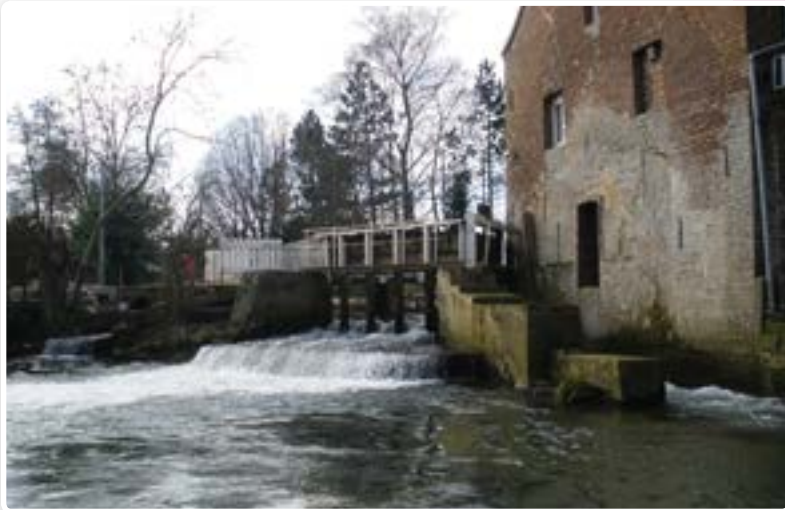
Ouvrage du Moulin bleu avant travaux

- ▶ Supprimer le barrage (seuil et vannes)
- ▶ Pré-terrasser le lit de la rivière en amont de l'ouvrage
- ▶ Conforter le moulin avec l'implantation de micro-pieux
- ▶ Évacuer les protections de fortune et aménager les berges amont sur 50m avec des parois berlinoises*
- ▶ Reprendre les berges rives droite et gauche à l'aval
- ▶ Supprimer le pont et créer un nouvel ouvrage de franchissement.

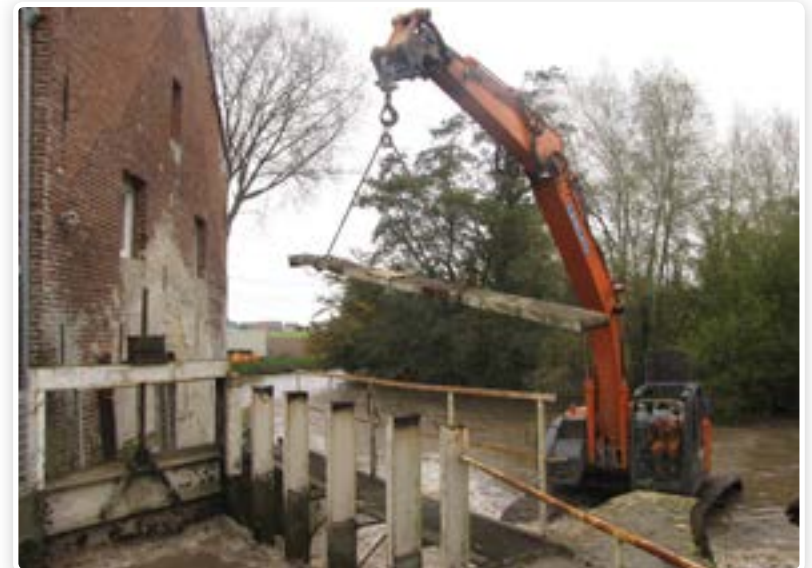
Démantèlement des vannes en cours de travaux

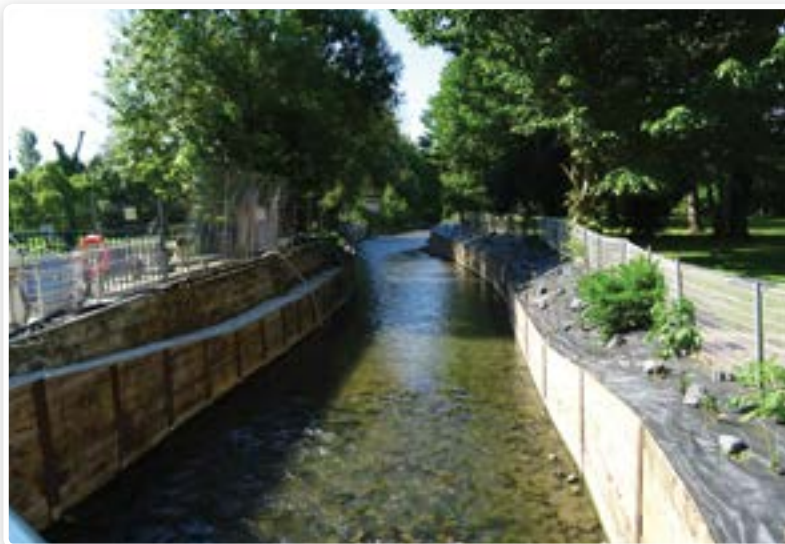
Protection de berges avec des parois berlinoises en amont de l'ouvrage

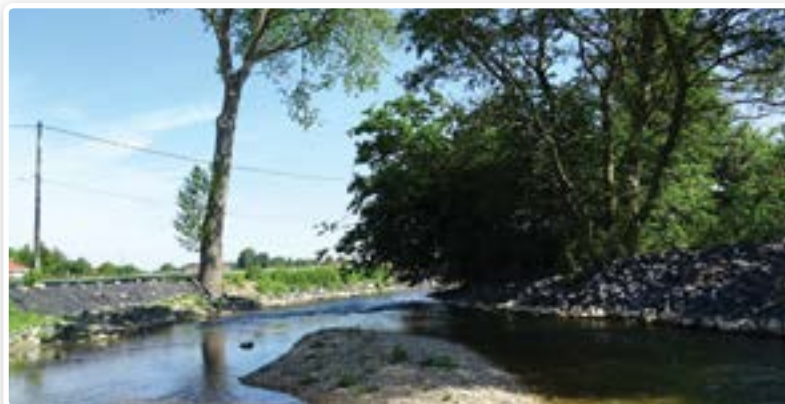
Atterrissement* créé naturellement suite à la reprise du transit sédimentaire après travaux

Le transit sédimentaire a repris permettant notamment une diversification des écoulements et des habitats.

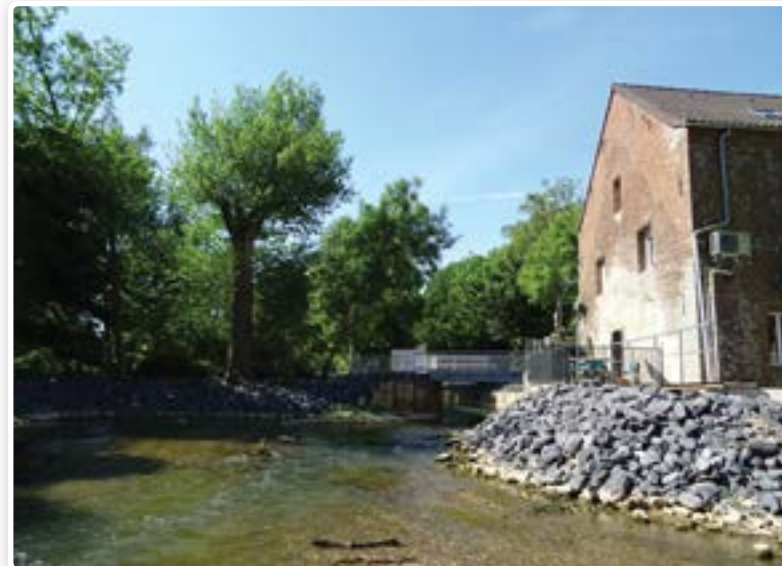
Ouvrage du Moulin bleu après effacement

Les travaux ont permis la restauration de la continuité écologique sur 1 883 m de cours d'eau avec de nombreuses zones potentielles de frayères.

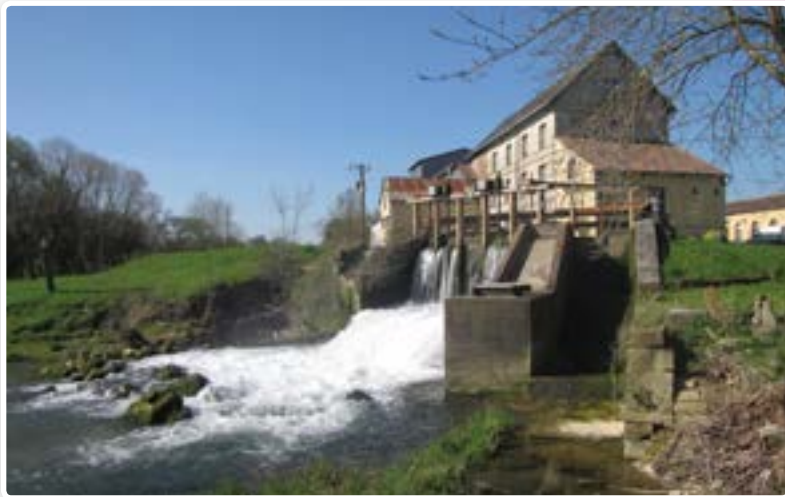
Ouvrage de la minoterie de Recques-sur-Hem avant travaux

Avec une chute de 1,50 m, l'ouvrage de la minoterie de Recques-sur-Hem était le front de migration pour les espèces les plus «sportives» (saumons d'Atlantique et truites) qui réussissaient dans certaines conditions (hauteur d'eau, vitesses) à franchir l'ouvrage du Moulin bleu à l'aval.

- ▶ Créer un nouveau tracé de rivière

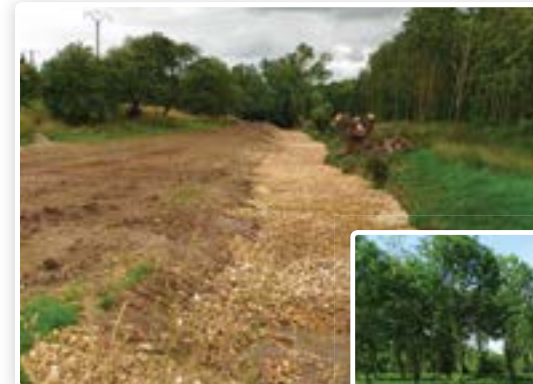
Nouveau lit de rivière avant la mise en eau

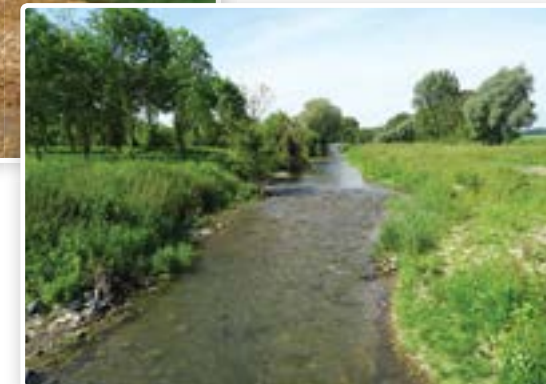
Nouveau lit de rivière 1 an après les travaux

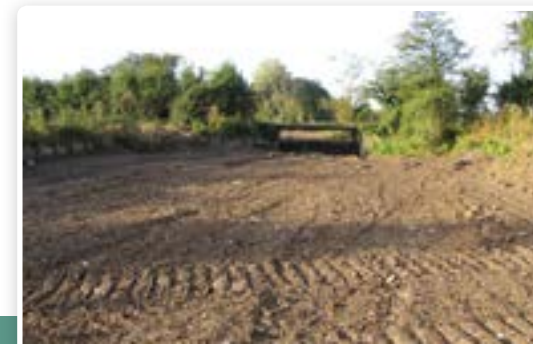
Ancien bief après travaux

- ▶ Comblir l'ancien bief* (canal d'amenée à la turbine)
- ▶ Renaturer et protéger les berges tout en conservant les accès.

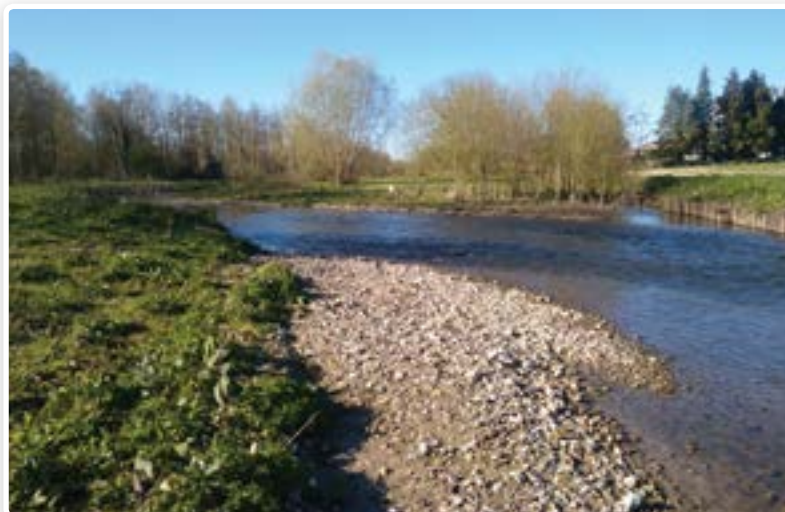
Zone de dépôt suite à la reprise du transit sédimentaire à la sortie du nouveau tracé

Les travaux ont permis la restauration de la continuité écologique sur 3 552 m de cours d'eau, de nombreuses zones potentielles de frayères et d'une dynamique naturelle de cours d'eau.

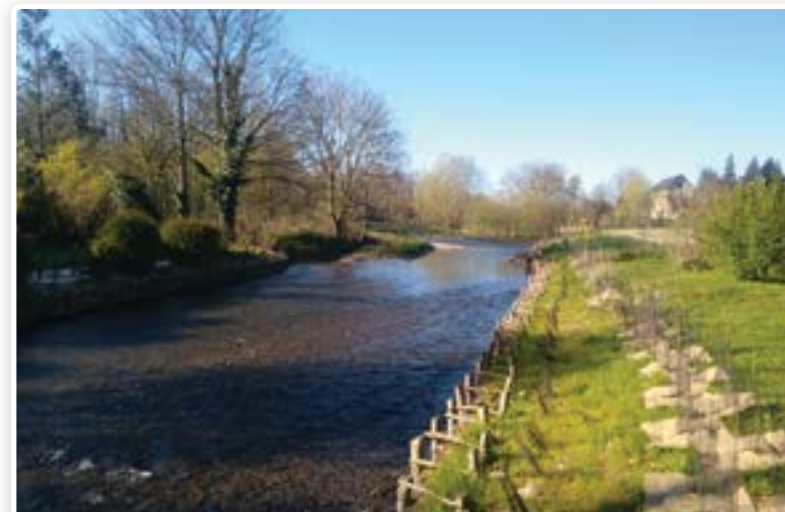
Protection de berge en génie végétal* réalisée en amont du pont rue basse à Recques-sur-Hem

Afin de fixer la sortie du nouveau tracé, des travaux complémentaires de protection de berges en génie végétal* ont été réalisés dans le cadre du plan de gestion décennal de la Hem et de ses affluents.

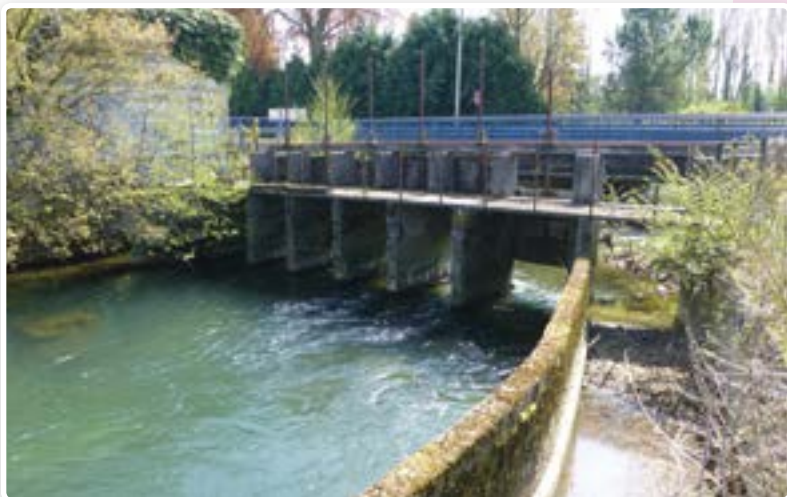
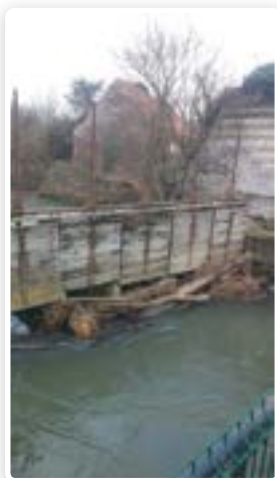
Ouvrage de Nordausques vue vers l'amont – avant travaux (photo FDAAPPMA62)

Le barrage de Nordausques utilisait la force hydraulique pour entraîner deux roues de moulin implantées sur le cours de la Hem. Au cours du 19e siècle, son utilisation permettait d'alimenter les bassins d'une pisciculture située en rive droite. Suite à l'arrêt de l'activité économique, l'usage du barrage a été abandonné. Le barrage de Nordausques se composait de 7 murs maçonnés supportant 6 vannes guillotines en bois. Les parties aériennes occasionnaient à chaque évènement hydraulique des formations d'embâcles* aggravant les épisodes de crues et provoquant l'inondation de l'habitation riveraine et de la route départementale. En concertation avec le propriétaire, il a été choisi de démanteler les parties aériennes sans remettre en cause la stabilité de l'habitation présente en rive gauche. Ainsi, seul le seuil noyé de l'ouvrage a pu être conservé.

Ouvrage de Nordausques vue vers l'aval – avant travaux (photo FDAAPPMA62)

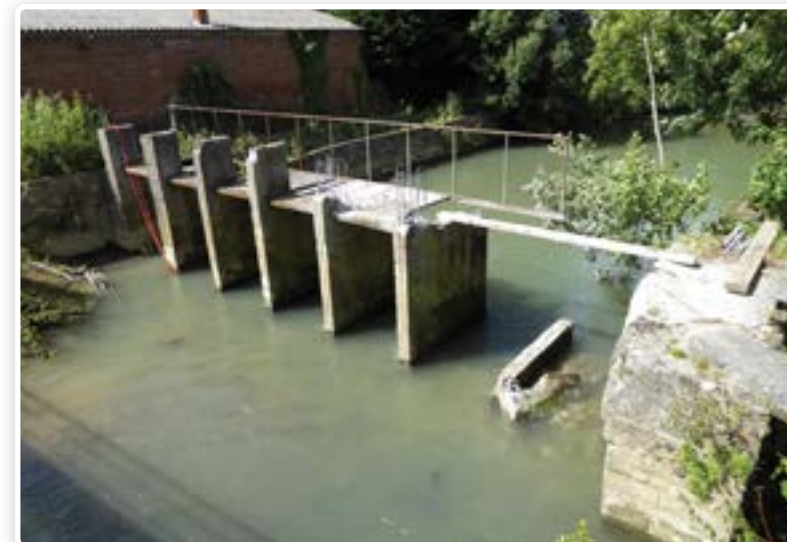
Démontage de l'ouvrage en cours de travaux (photo FDAAPPMA62)

- ▶ Araser les 7 murs et démonter les portiques de vannes ainsi que la passerelle. L'arasement* des parties aériennes de l'ouvrage a été réalisé sans engins afin de garantir l'intégrité du seuil et des fondations de l'ouvrage.
- ▶ Aménager le mur du chenal d'alimentation des étangs afin de respecter la section d'écoulement sous le pont de la route départementale.
- ▶ Mettre en œuvre une clôture de sécurité en grillage soudé afin de bloquer l'accès au cours d'eau et de limiter le risque d'accident pour le public.

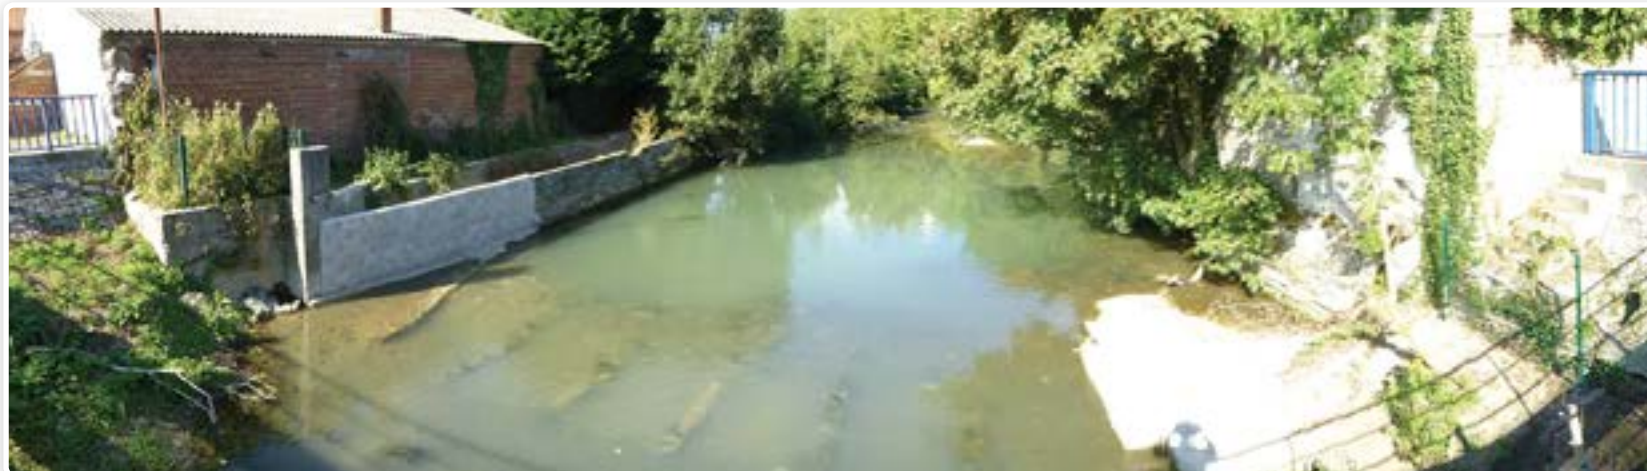
Ouvrage arasé - après travaux (photo FDAAPPM62)

Bien qu'en l'état le barrage de Nordausques ne perturbait pas la libre circulation piscicole et sédimentaire, la présence des murs de la structure couplée et un défaut régulier d'entretien participaient à la formation d'embâcles*. Ils modifiaient les écoulements au droit du barrage. Cette situation avait pour conséquence d'aggraver localement l'impact des crues. Elle faisait augmenter artificiellement les lignes d'eau et réduisait le temps de transfert des débits vers l'aval. Le démantèlement de l'ouvrage a donc permis d'améliorer les transits des débits.

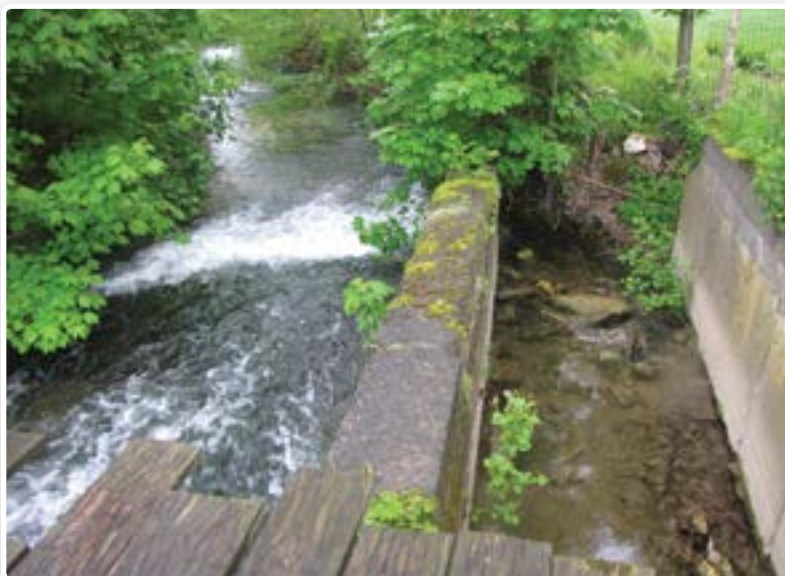
Ouvrage du bras droit
avant travaux

La solution 4 avec les deux options a été retenue car elle permet un très bon gain écologique, une excellente fonctionnalité du dispositif, un entretien limité et un coût plus avantageux.

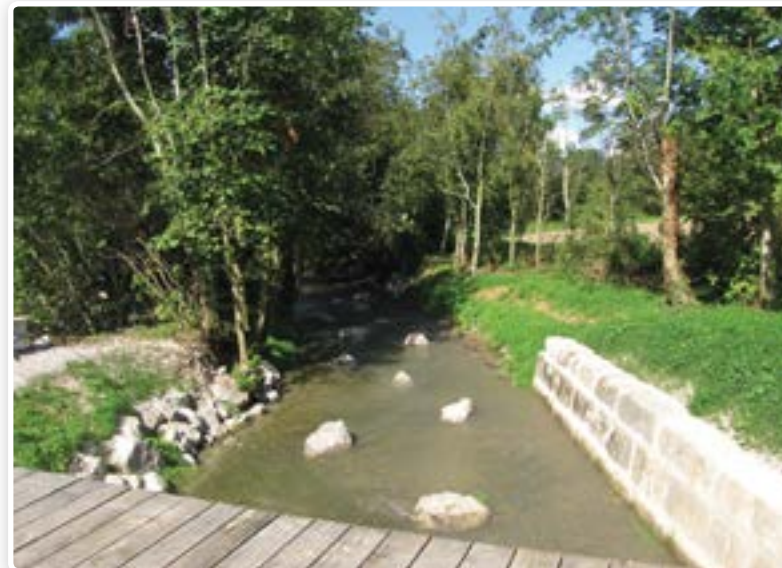
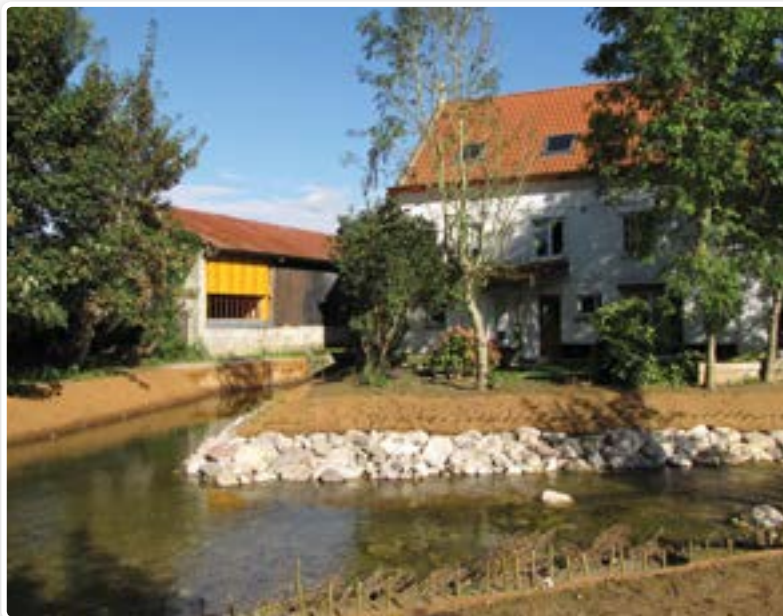
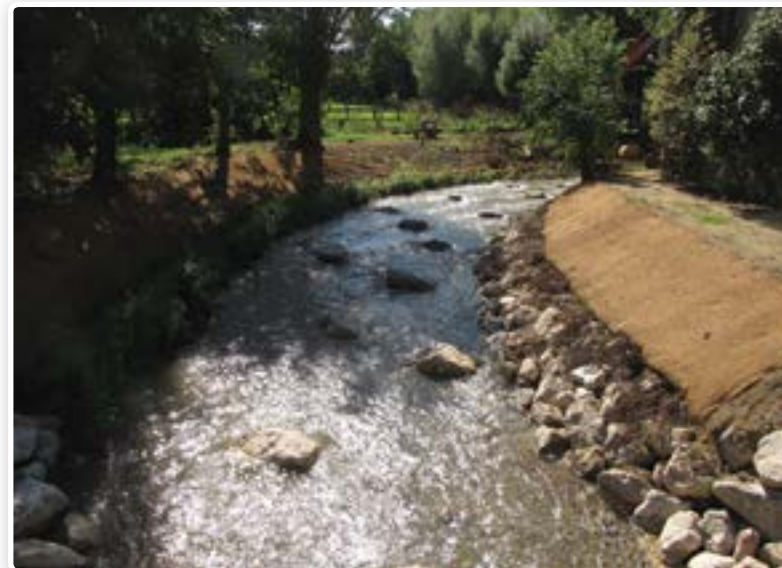
Vue du bras droit vers l'aval après travaux

Difffluence vers l'aval, après travaux

Vue du bras droit vers l'amont après travaux

Les travaux ont permis de protéger la maison des propriétaires, située sur un îlot, des phénomènes accrus d'érosion et de restaurer la continuité écologique sur 423m de cours d'eau.

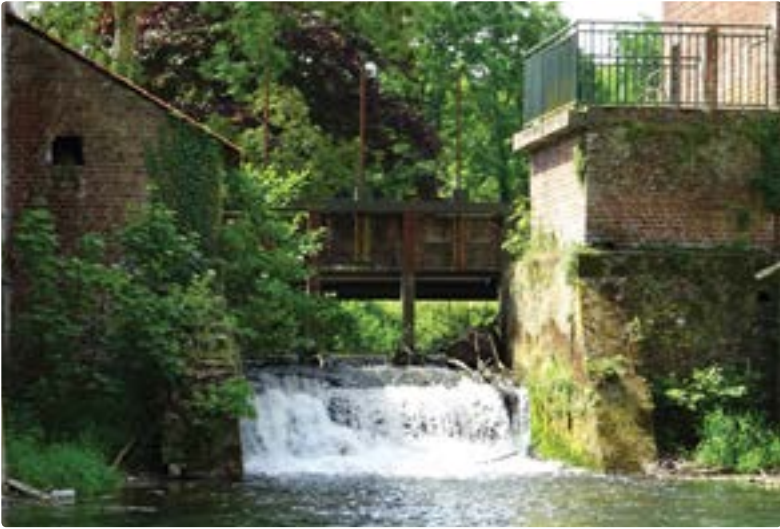
Ouvrage du bras droit avant travaux

La solution 2 a été retenue car elle permet un gain écologique important, un montant de travaux acceptable et de s'affranchir d'une phase de concertation complexe.

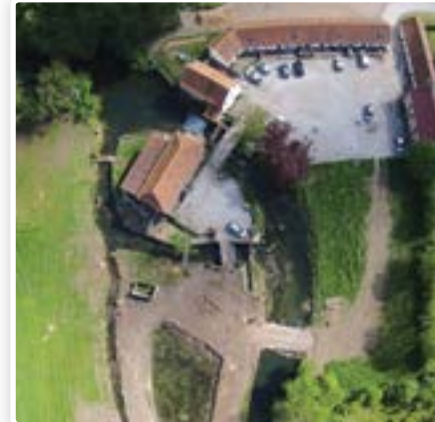
Photo aérienne avant travaux (FDAAPPMA62)

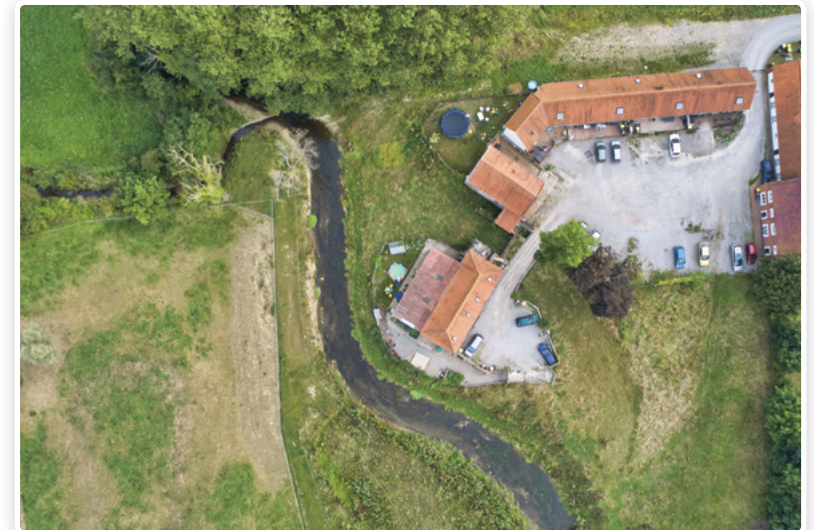
Photo aérienne après travaux (Vincent Hanotin)

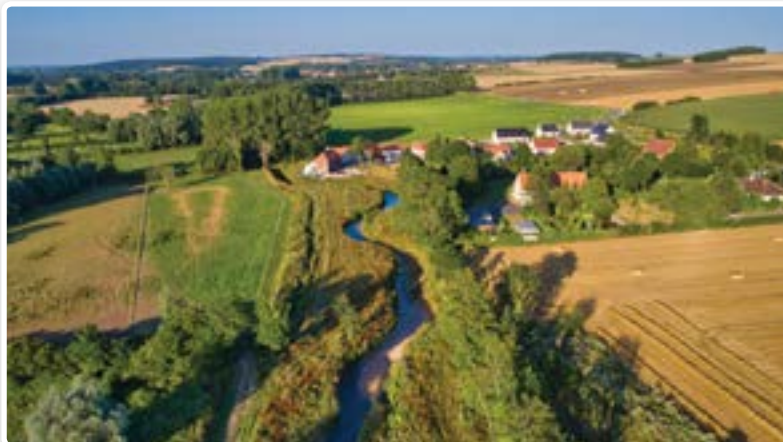
Photo aérienne de l'ensemble du nouveau tracé après travaux (Vincent Hanotin)

- ▶ Abattre 200 arbres pour avoir la surface nécessaire pour reméandrer* le cours d'eau
- ▶ Gérer la Renouée du Japon (plante exotique envahissante)
- ▶ Créer un nouveau tracé méandré* sur 386m avec une pente moyenne de 0,32%
- ▶ Aménager le cours d'eau avec l'apport de cailloux et de blocs piscicoles* pour diversifier les écoulements et les habitats
- ▶ Restaurer les zones humides de part et d'autre du cours d'eau en créant notamment quatre mares
- ▶ Mettre en œuvre des clôtures et abreuvoirs pour délimiter les pâtures et permettre l'accès du bétail à la rivière
- ▶ Planter une centaine d'arbustes champêtres le long du fossé.

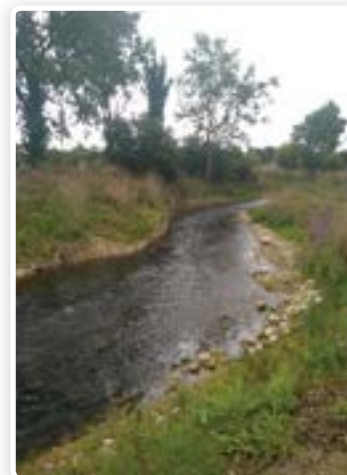
Nouveau tracé après travaux, vu vers l'amont

Les travaux ont permis la restauration de la continuité écologique sur 1 660 m de cours d'eau, de nombreuses zones potentielles de frayères et d'une dynamique naturelle de cours d'eau.

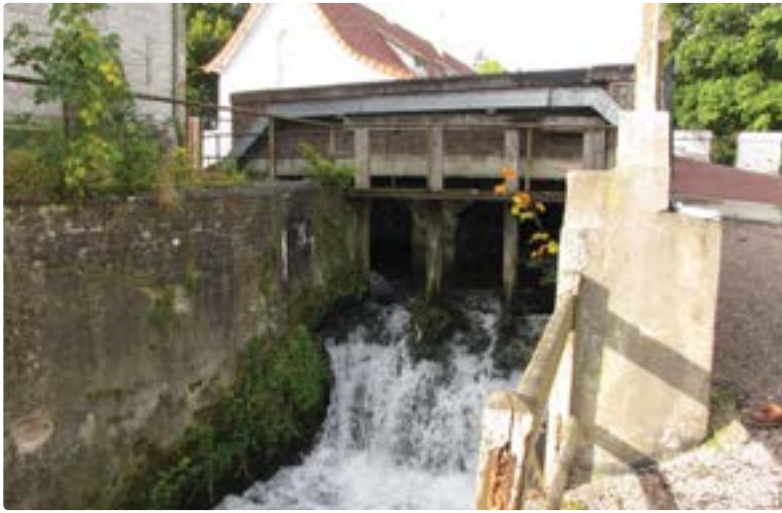
Ouvrage du bras droit avant travaux

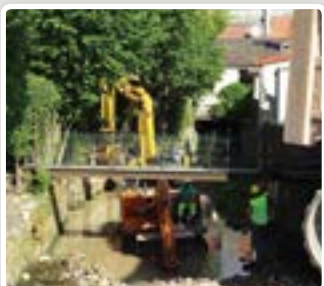
Pelle sans cabine qui travaille sous la passerelle (Aquatec)

Ce chantier était particulièrement complexe du fait de la technicité de mise en œuvre des rampes mais également des contraintes d'accès notamment sur le bras gauche. L'accès au bras gauche s'est fait à partir de la départementale via une rampe. La route n'a pas été barrée. L'entreprise a utilisé une pelle sans cabine pour pouvoir passer en dessous de la passerelle et ainsi ne pas endommager le jardin attenant.

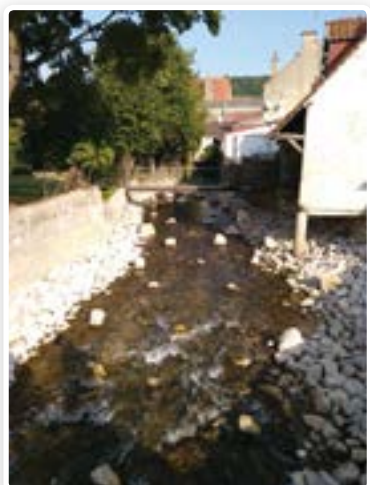
Rampe en enrochement sur le bras gauche après travaux

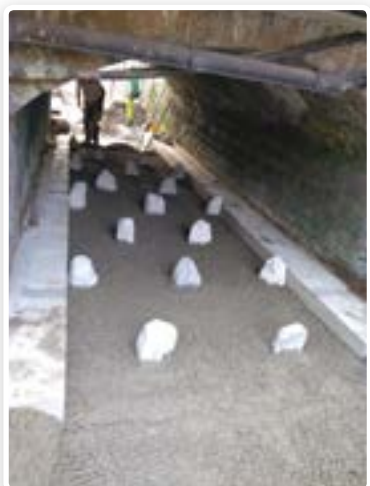
Échancre aménagée sous le pont de la départementale

- Créer une échancre dans le radier* du pertuis* droit sous le pont de la départementale
- Sceller des pierres allongées en quinconce pour avoir une rugosité et une lame d'eau suffisante pour permettre le franchissement de ce pertuis*
- Aménager une rampe de 8,3% avec des enrochements liaisonnés au béton sur 2 volets de 12m séparés par un bassin de repos de 5m
- Démolir le bâtiment de la turbine afin que la rampe ne réduise pas la débitance* au niveau du pont

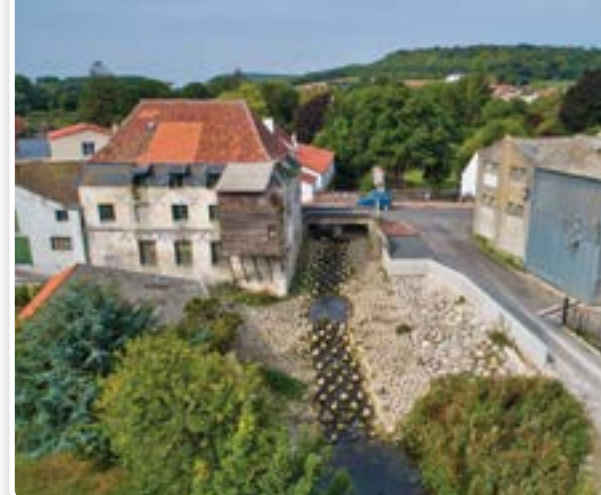
Vue aérienne de la rampe du bras droit après travaux (Vincent Hanotin)

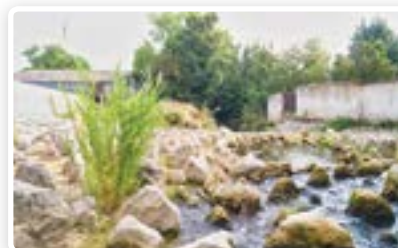
Rampe en enrochement, une solution pour restaurer la continuité écologique (Vincent Hanotin)

Les travaux ont permis la restauration de la continuité écologique sur 795 m de cours d'eau. Le bras gauche plus attractif permet la montaison* des espèces à tous les stades de vie et toute l'année. Le bras droit est franchissable en montaison* pour les espèces les plus «sportives» et l'anguille. La dévalaison* peut se faire sans problèmes via les deux bras.

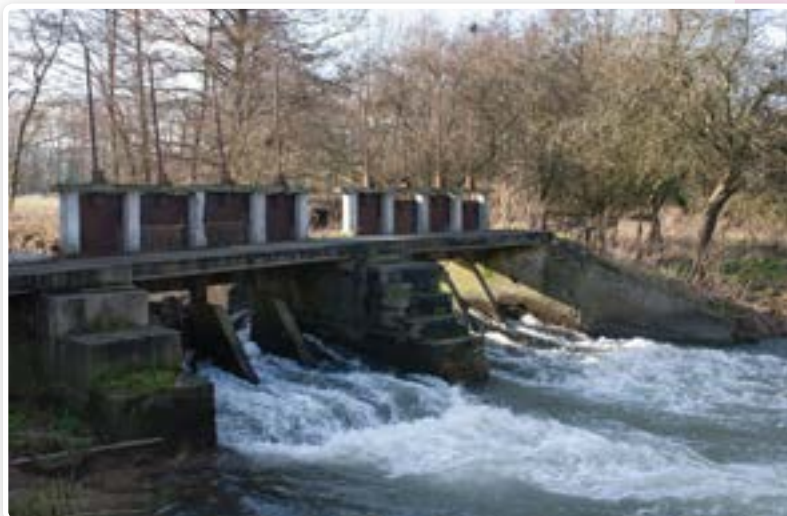
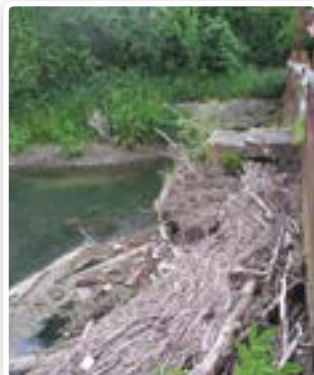
Ouvrage du moulin Vandroy avant travaux

Le moulin Vandroy a été créé vers 1850. Il fonctionnait avec une roue à aubes verticale en bois qui a été remplacée par une turbine dans les années 1930. À cette époque, il a produit un peu d'électricité. Les droits d'eau ont été abrogés en 2006 et les vannes ont l'obligation d'être levées en permanence depuis. L'ouvrage est

Ouvrage avant travaux encombré par la végétation

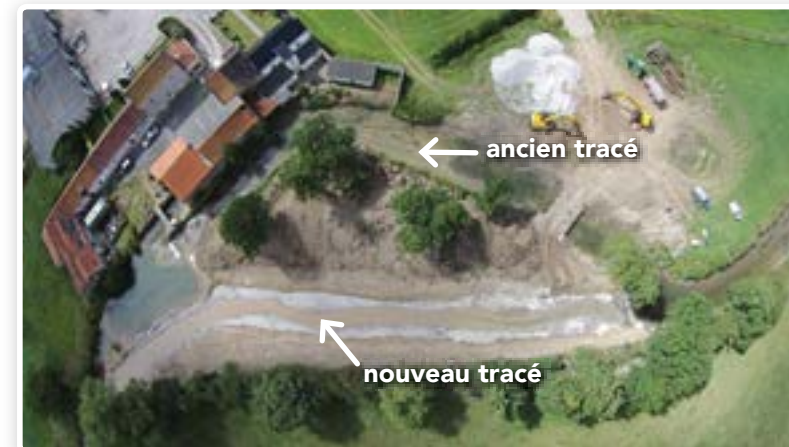
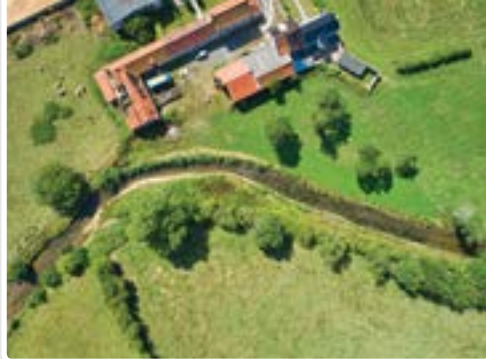
Photo aérienne de situation travaux en cours (FDAAPPM62)

Photo aérienne après travaux (Vincent Hanotin).

- ▶ Abattre 40 arbres situés sur le nouveau tracé
- ▶ Supprimer l'ouvrage
- ▶ Terrasser le nouveau tracé sur une longueur de 120m avec une pente de 0,5% et un profil en V
- ▶ Reconstituer le substrat sur 40 cm avec 75% d'apport extérieur de granulométrie
- ▶ Créer un seuil en enrochement en amont du nouveau tracé de façon à contrôler l'érosion régressive
- ▶ Disposer des blocs piscicoles et cinq souches dans le nouveau tracé pour diversifier les écoulements et les habitats
- ▶ Installer une fascine* de saules vivants sur 56m en aval du nouveau tracé pour limiter l'érosion sur la rive concave
- ▶ Mettre en œuvre des mesures d'accompagnements ; clôtures, abreuvoir et drainage des rejets en rive droite.

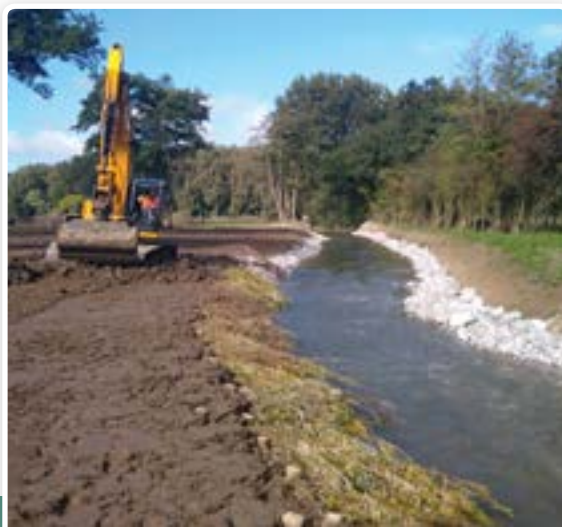
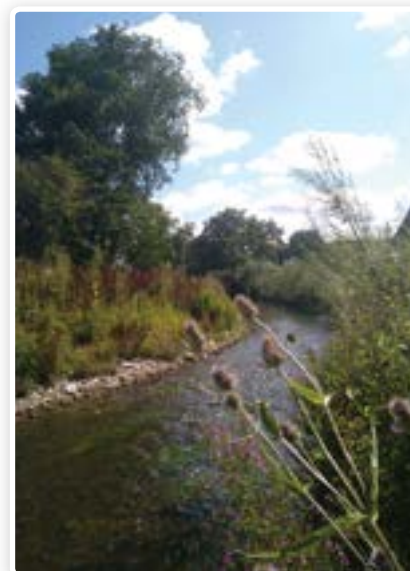
Vue du nouveau tracé vers l'amont

Vue du nouveau tracé vue vers l'aval en 2019

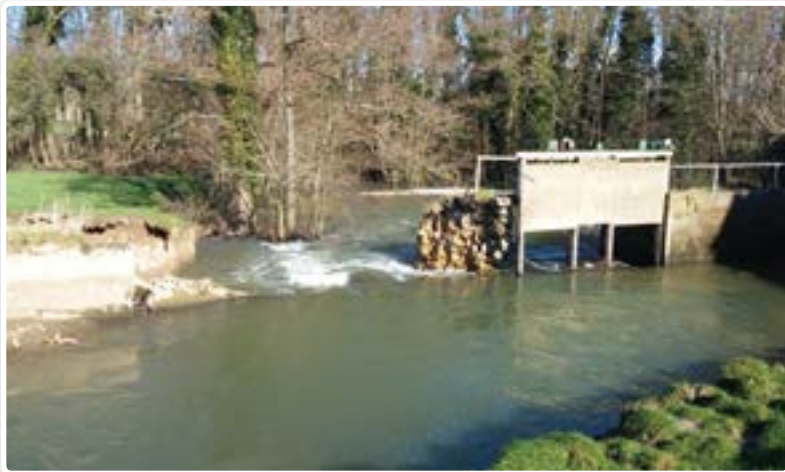
Ouvrage du déversoir vers l'aval
avant travaux

- ▶ Ouvrir intégralement les vannes afin qu'une partie des sédiments retenus en amont puisse s'évacuer naturellement vers l'aval
- ▶ Supprimer les vannes et le déversoir*
- ▶ Retaluter les berges en pente douce afin d'accompagner les processus de rétablissement des conditions morpho-dynamiques du lit mineur* en amont de l'ouvrage
- ▶ Planter une clôture sur l'ensemble des zones pâturées et installer des pompes à museaux pour que les bovins puissent s'abreuver à la rivière sans la piétiner
- ▶ Reconstituer une ripisylve* adaptée au milieu.

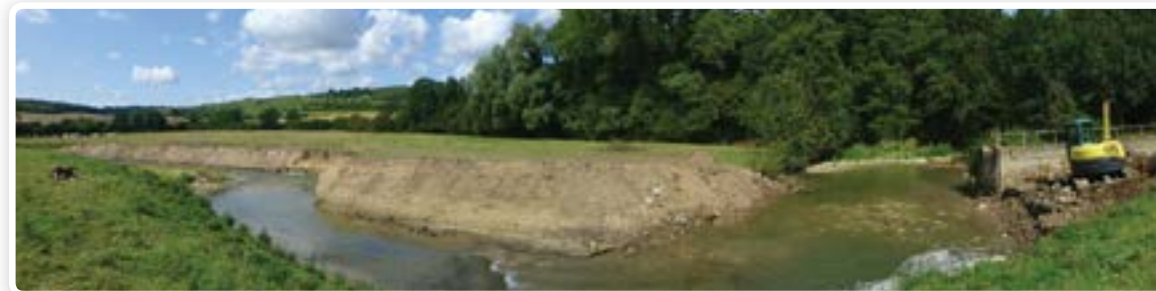
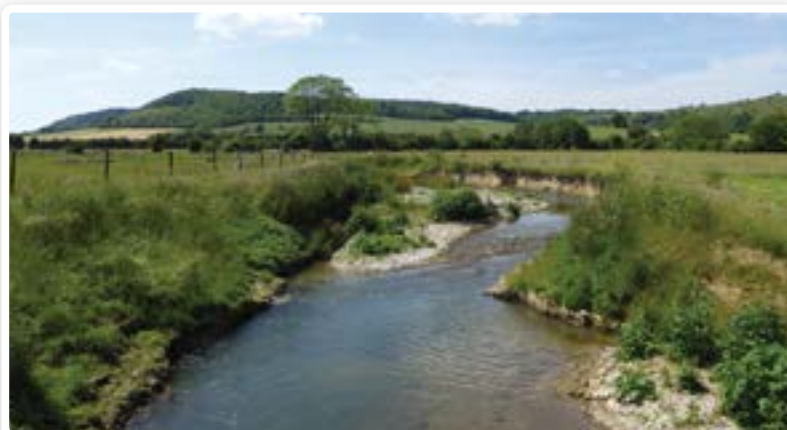
Les travaux ont permis la restauration de la continuité écologique sur 2 200 m de cours d'eau. La suppression de l'ouvrage de Guémy a permis d'améliorer les capacités d'accueil et de production du tronçon actuellement impacté par l'effet bief*. La suppression de la retenue a permis la restitution d'un espace de liberté au cours d'eau qui a retrouvé sa mobilité d'origine. Par conséquent, des zones de reproduction, caches, abris sont réapparus au sein de l'ancien bief* et améliorent de manière notable le fonctionnement du cours d'eau sur des critères physiques, chimiques et biologiques.

Photo panoramique du site après travaux (FDAAPPMA62)

Ancien bief entièrement renaturé en juin 2015

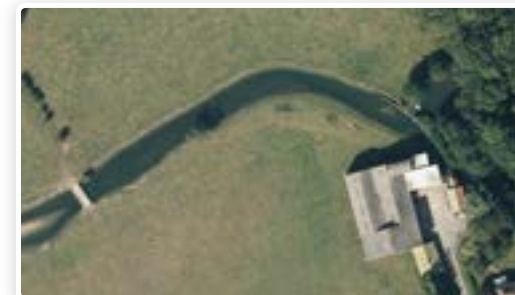
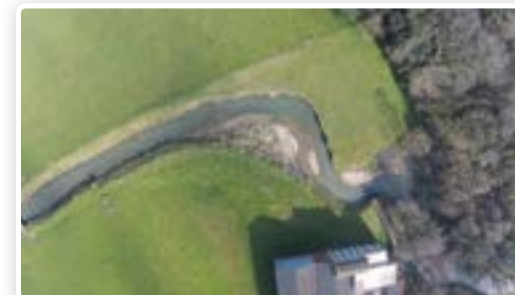
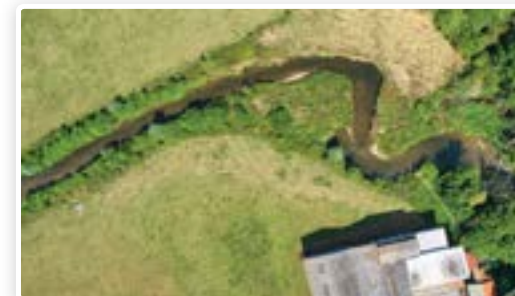
EVOLUTION MORPHOLOGIQUE DU SITE

Photo aérienne de 2013, avant travaux (FDAAPPMA62)

Photo aérienne de 2016, 2 ans après les travaux (FDAAPPMA62)

Photo aérienne de 2019, 5 ans après les travaux (Vincent Hanotin)

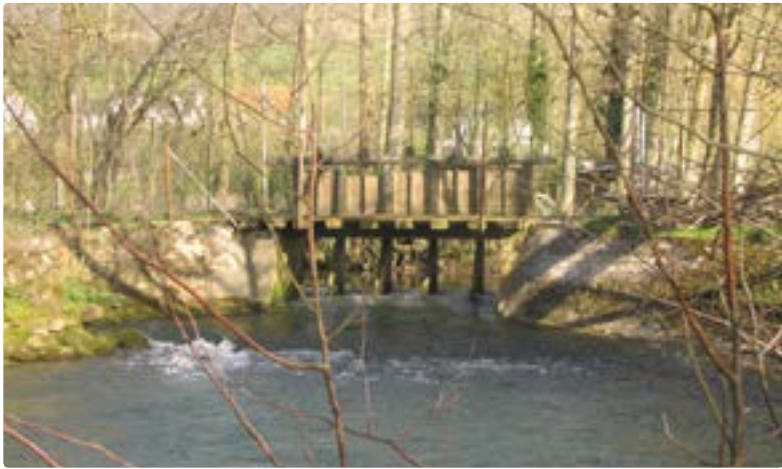
Vue de l'ouvrage du bras droit vers l'amont, avant travaux

- ▷ 3. Aménagement du canal de fuite* de la pisciculture en bras de contournement

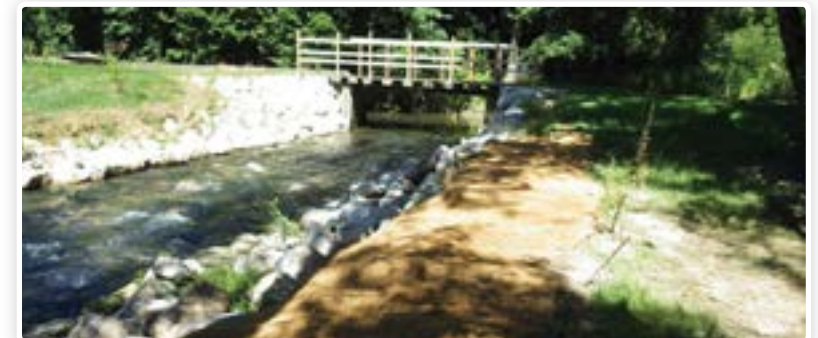
Bras droit

Vue vers l'amont de la rampe aménagée sur le bras droit, après travaux

Suite à la crue vicennale* de fin d'année 2017, plusieurs travaux de reprises ont dû être réalisés, notamment le nivellement et la remise en état des terrains, l'aménagement de la berge en rive gauche de la rampe et la mise en œuvre d'enrochements au niveau de la digue à la sortie du canal de fuite* de la pisciculture. Ces travaux complémentaires ont été intégrés au plan de restauration de la Hem 2018 et financés à 90% par la Région et l'Agence de l'Eau Artois-Picardie.

- ▷ Démolir la rampe en béton (coursier) en aval de la passerelle, le béton des berges de la fosse de dissipation*
- ▷ Conserver la passerelle, couper les jambages* et installer une poutrelle métallique pour suspendre les vannes
- ▷ Araser* les deux bassins en rive droite jusqu'à la côte 40,00 m NGF puis les remblayer
- ▷ Aménager une rampe d'enrochement sur 17m avec une pente de 2% Sur 1/3 de la surface, les enrochements ont été liaisonnés béton et sur le reste les enrochements sont libres
- ▷ Démolir les plots béton et la passerelle à l'aval du canal de fuite* de la pisciculture
- ▷ Créer une digue en aval du canal de fuite* de la pisciculture pour maintenir le niveau d'eau dans le canal.

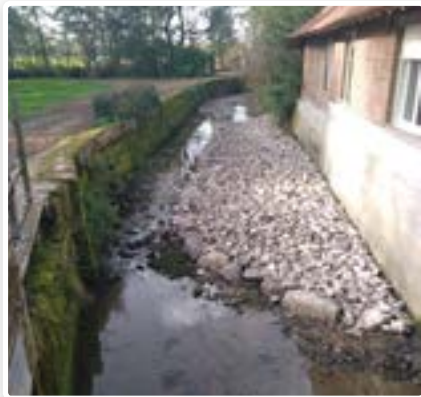
Bras gauche

Amas de cailloux disposé sur le bras gauche, après travaux

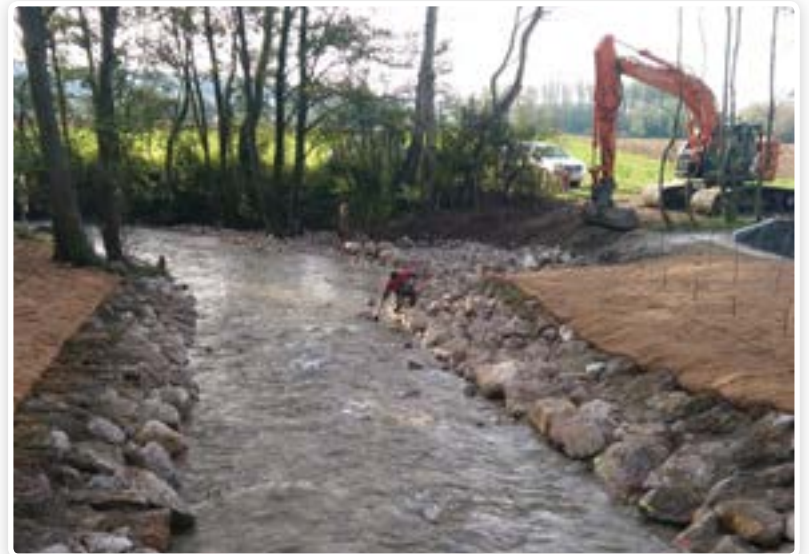
Vue du bras droit vers l'aval après travaux

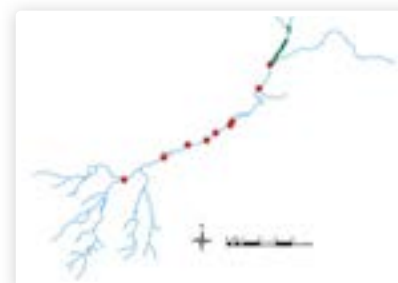
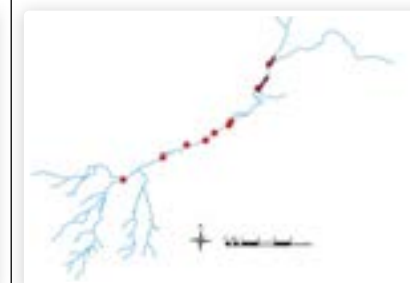
Afin de suivre l'efficacité des différentes actions de restauration et de démontrer les gains écologiques obtenus, des suivis des nids de ponte (salmonidés et lamproies) sont réalisés et analysés chaque année depuis 2009 par la Fédération pour la pêche et la protection des milieux aquatiques du Pas-de-Calais. Les résultats sont les suivants.

- ouvrage sur la rivière
- frayère de lamproie
- frayère de saumon

Répartition des frayères de Lamproies fluviatiles 2009 - 2016, FDAAPPMA62)

Répartition des frayères de Grands Salmonidés 2009 - 2016, - FDAAPPMA62)

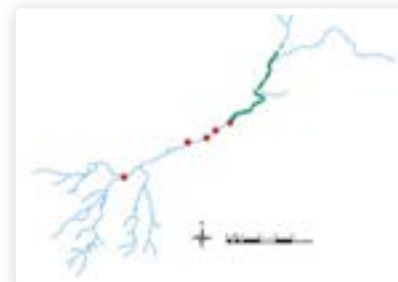
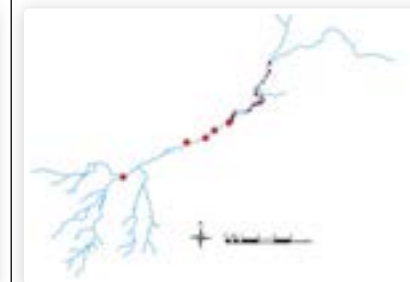
Répartition des frayères de Lamproies fluviatiles 2017 - FDAAPPMA62)

Répartition des frayères de Grands Salmonidés 2017 - FDAAPPMA62)

Au printemps 2017, la réponse biologique des lamproies fluviatiles suite à l'aménagement de plusieurs ouvrages bloquants est immédiate (ouvrages de Recques-sur-Hem et Zouafques).

En effet, de nombreuses frayères sont observées au mois d'avril 2017 sur les linéaires redevenus colonisables. 133 frayères sont comptabilisées, soit la meilleure année depuis 2011 qui comptabilisait 71 nids.

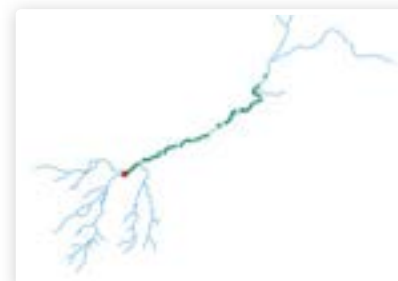
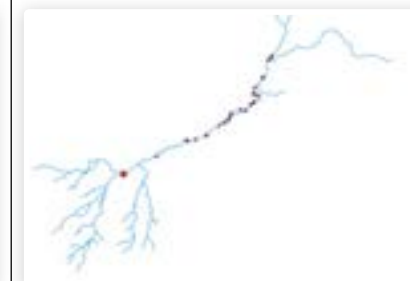
Répartition des frayères de Lamproies fluviatiles 2019 - FDAAPPMA62)

Répartition des frayères de Grands Salmonidés 2019 - FDAAPPMA62)

Les conditions de libre circulation piscicole ont encore évolué très positivement en 2018 et 2019 sur la Hem. Les migrateurs ont donc eu accès à la majorité de l'axe Hem et à une partie du «chevelu» en tête de bassin versant.

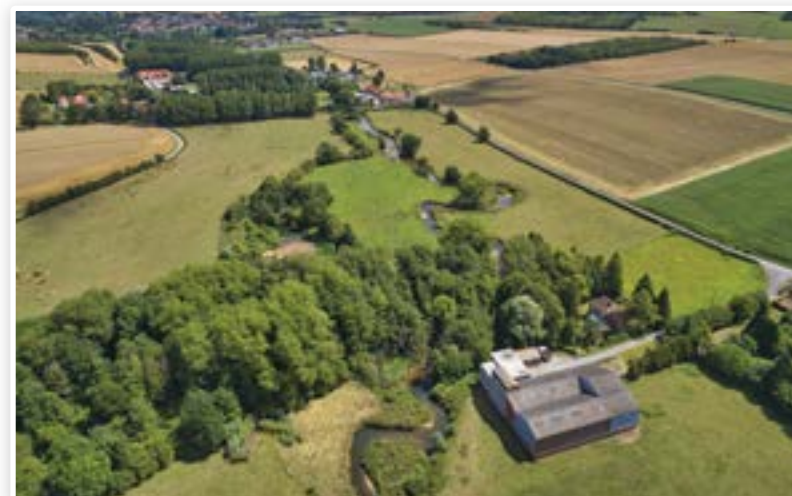
Reméandrage naturel suite à l'effacement de l'ouvrage du moulin de Guémy à Tournehem-sur-la-Hem.

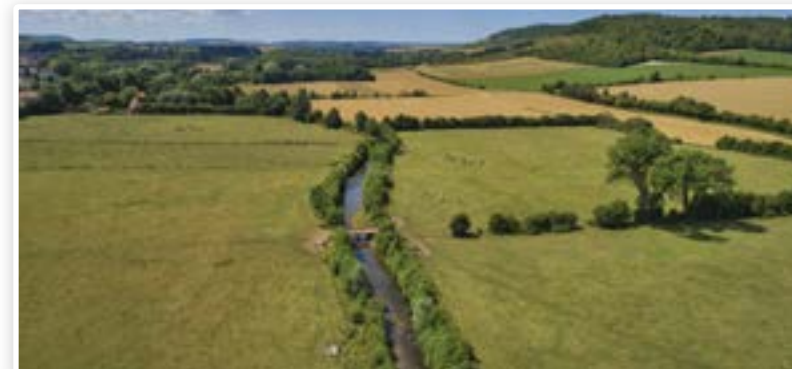
Bief* et ripisylve* restaurés à l'amont de l'ouvrage du moulin de Guémy à Tournehem-sur-la-Hem.

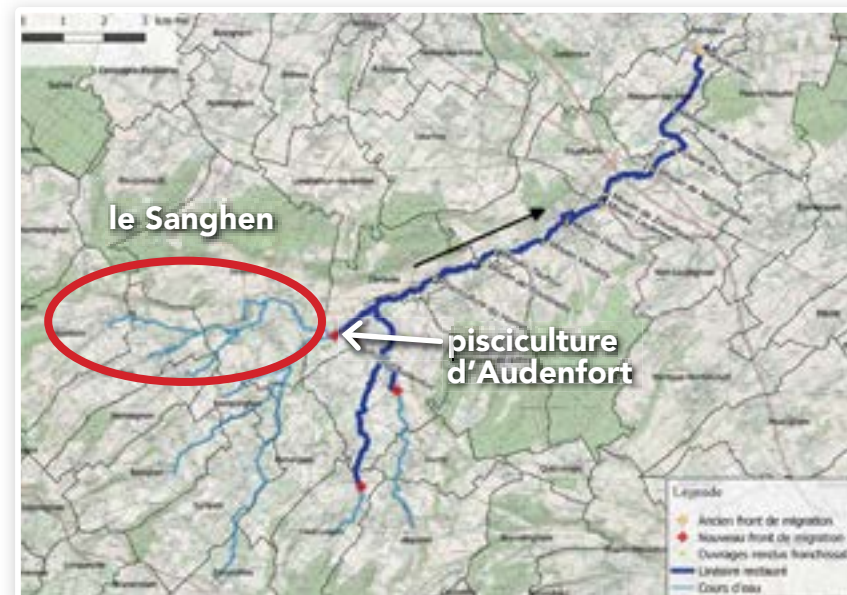
Restauration de la continuité écologique du Sanghen.

Perspectives de restauration à l'horizon 2024.
