RECUEIL D'EXPÉRIENCE 2017-2022

LA FERME DU ZUIDBROUCK AUSSI APPELÉE FERME LAMBERT À CLAIRMARAIS

DÉCEMBRE 2022

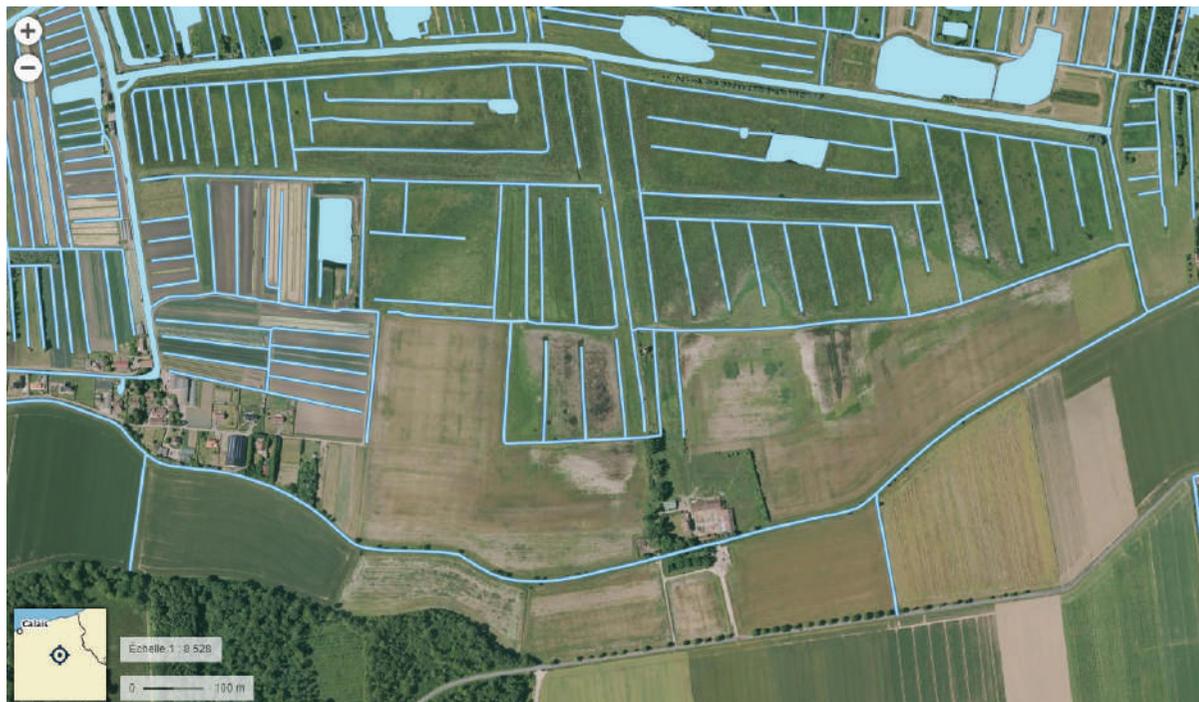
Réseau hydrographique de la ferme du Zuidbrouck (Géoportail, 2019)

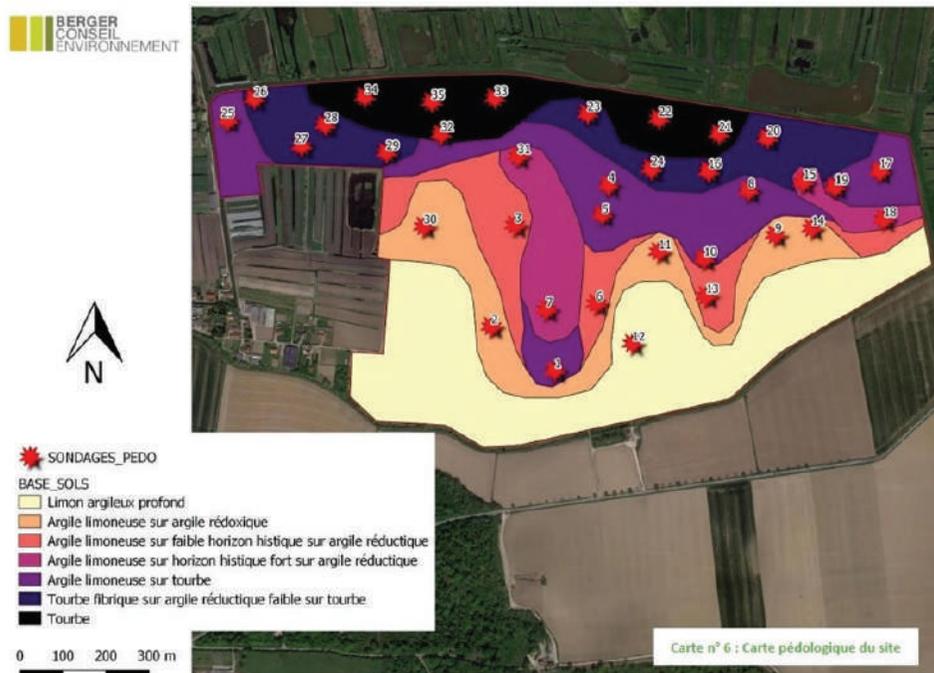
Carte pédologique de la Ferme du Zuidbrouck
(Source : Valétudes et Berger Conseil Environnement, 2018)

La portance des sols est, elle aussi, un enjeu important. La carte qui suit permet de constater la corrélation entre la nature des sols et leur portance. On s'aperçoit ainsi que la majorité des prairies de la ferme ont une forte sensibilité aux passages des engins, surtout si ceux-ci sont lourds ou chargés. Certaines interventions ne peuvent donc logiquement se faire qu'à partir du mois de juin, une fois que les sols sont bien ressuyés et avant la fin du mois d'octobre. Ce point est particulièrement sensible au niveau des « passages de prairies ». Ces derniers ont été restaurés dès 2017 pour permettre le passage des tracteurs dans les prairies. Ils ont été réalisés à l'aide de pieux et de planches de chêne sur deux rangées entre lesquelles était placé un mélange terre-pierre. Un passage trop tôt ou trop tard en saison ou encore après une forte période de pluie provoque des dégradations irréversibles sur ces infrastructures. Le mélange terre-pierre a été choisi car le fond de ces passages avait déjà été l'objet de remblais de cette nature. Dans l'absolu ils sont à bannir en zone tourbeuse.

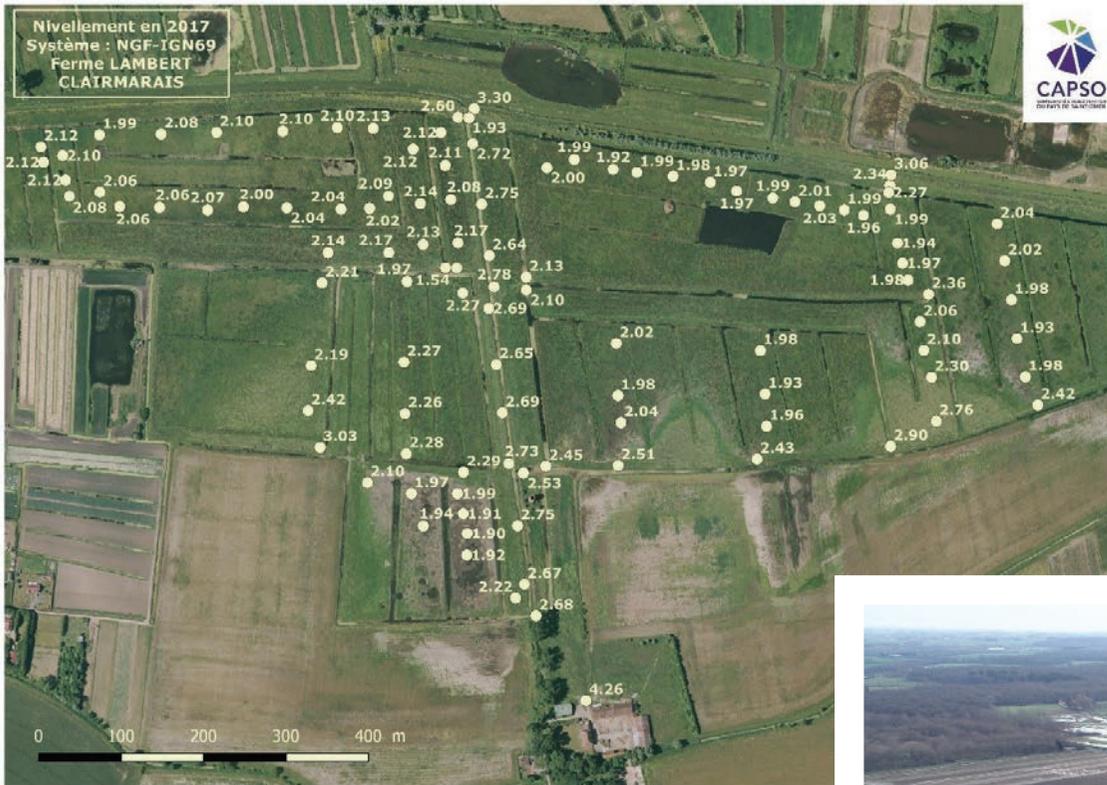
Carte avec les relevés topographiques réalisés en 2017.

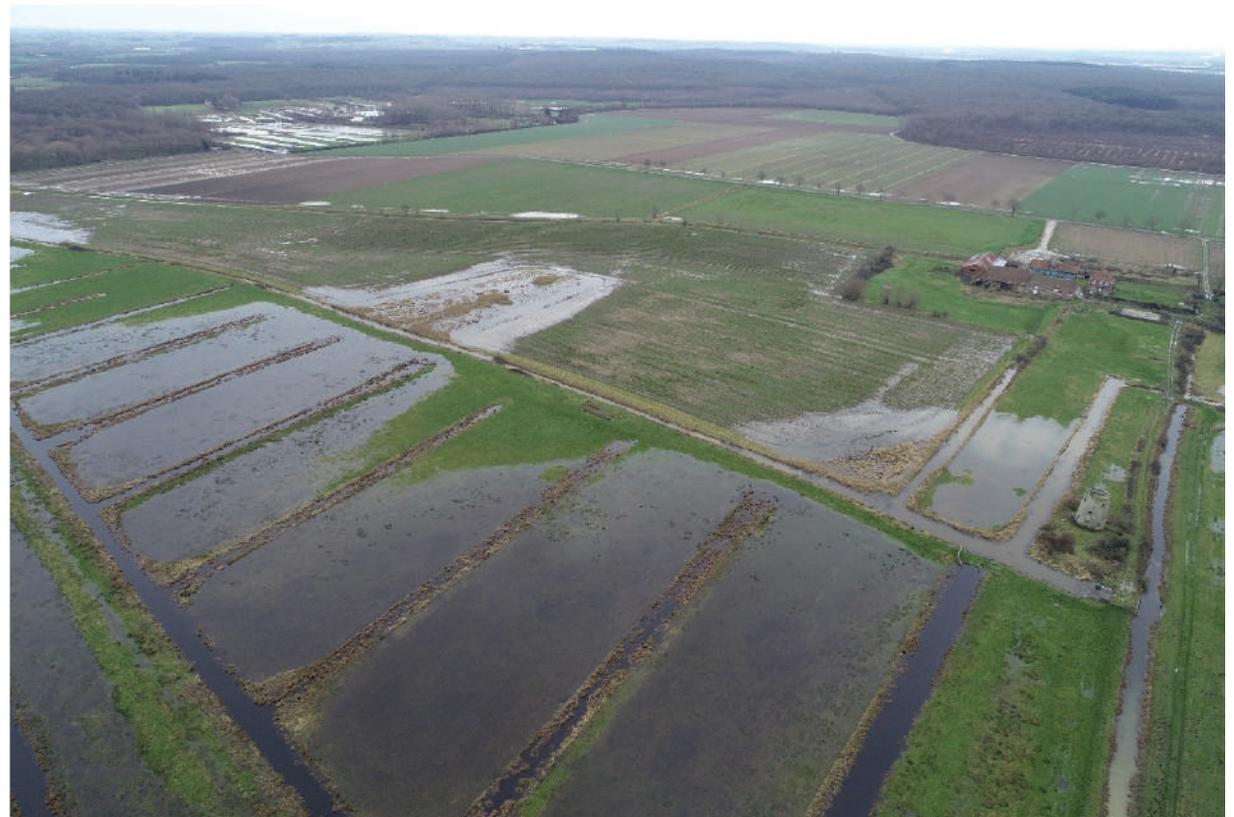
Photographie par drone réalisée en janvier 2021 lorsque le niveau d'eau de la ferme était à la côte 2m22/2m24, soit au niveau moyen du marais Audomarois.

Suite à plusieurs déconvenues, il a été décidé de réaliser une série de photographies aériennes de la ferme en période de hautes eaux en hiver afin d'évaluer finement qu'elles étaient les secteurs inondés de la ferme à la côté d'eau moyenne du marais. Il s'avère que cela a été la solution la plus pertinente pour bénéficier d'une carte fine de la sensibilité de la ferme à l'inondation.

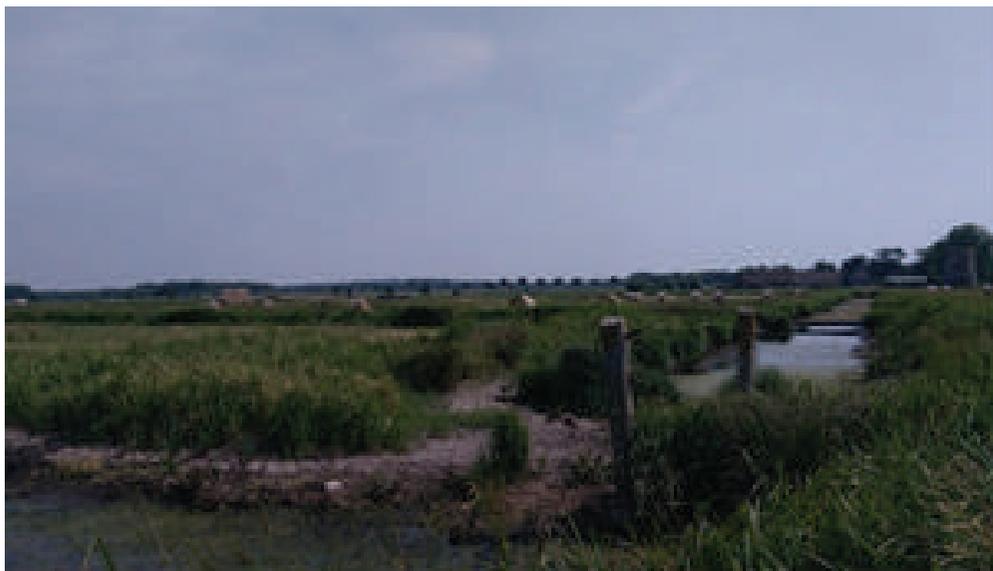
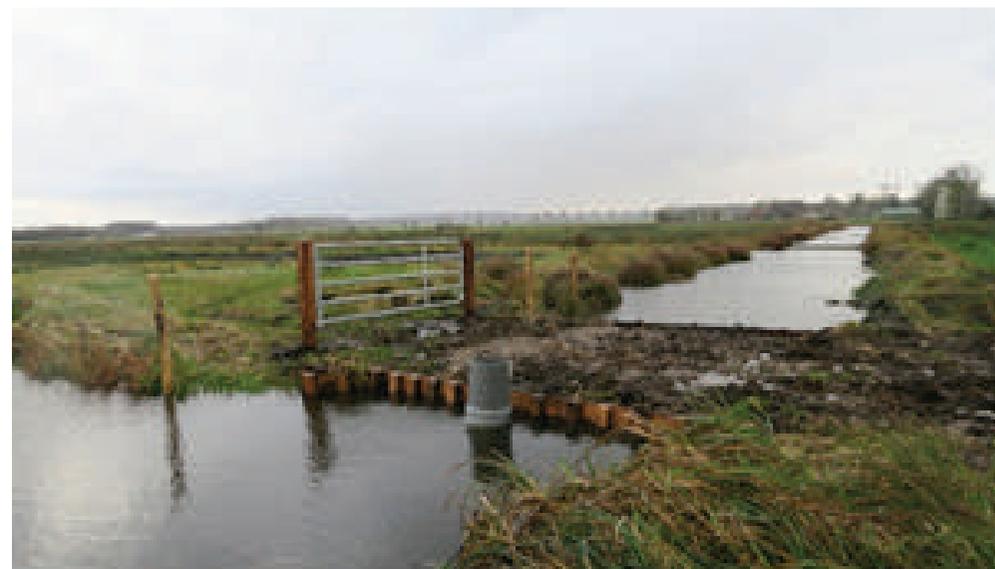
Etat des passages de prairies avant et après travaux.

22 passages de prairies ont été rétablis pour, à la fois permettre le passage des tracteurs dans de bonnes conditions de portance mais aussi pour délimiter les îlots de pâturage. 7 de ces passages ont également été dotés de buses d'un diamètre de 400mm afin de pouvoir contrôler les niveaux d'eau. L'ensemble de ces équipements avaient été présents par le passé.

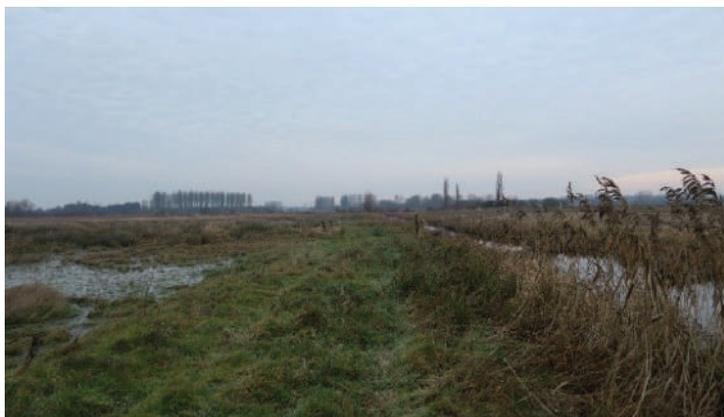
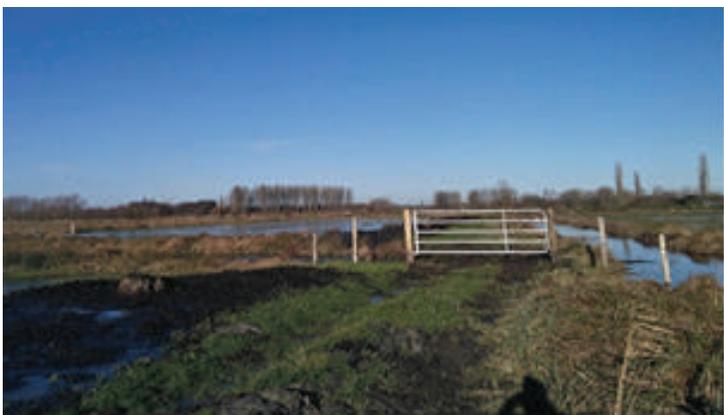
Restauration du passage de clôture au nord du Moulin en 2017

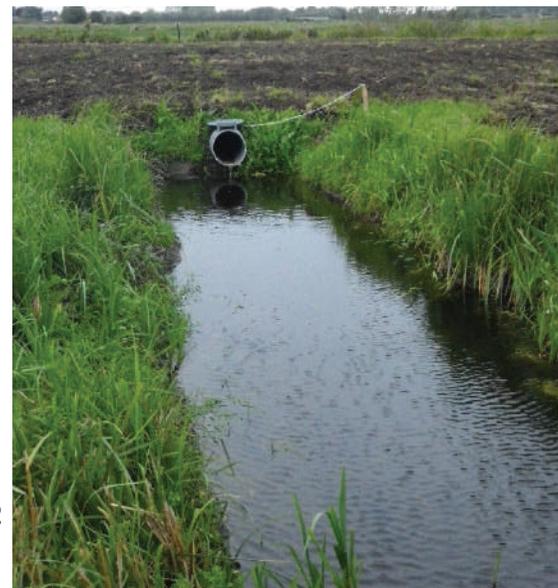
Pose d'une buse avec clapet anti-refoulement (ouvert) – septembre 2022

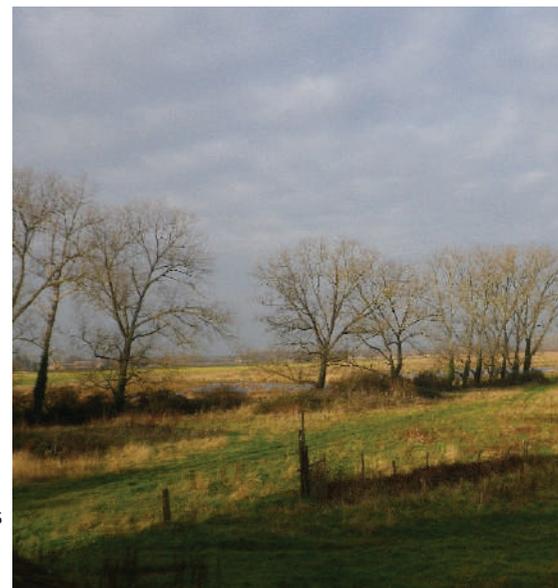
Réalisation de 2 parcs de reprise des animaux en 2017

La perspective du retour de troupeaux sur la ferme nécessitait que des parcs de reprise des animaux soient installés. Deux parcs ont donc été réalisés à cette fin et sont accessibles aux tracteurs et aux bétailières.

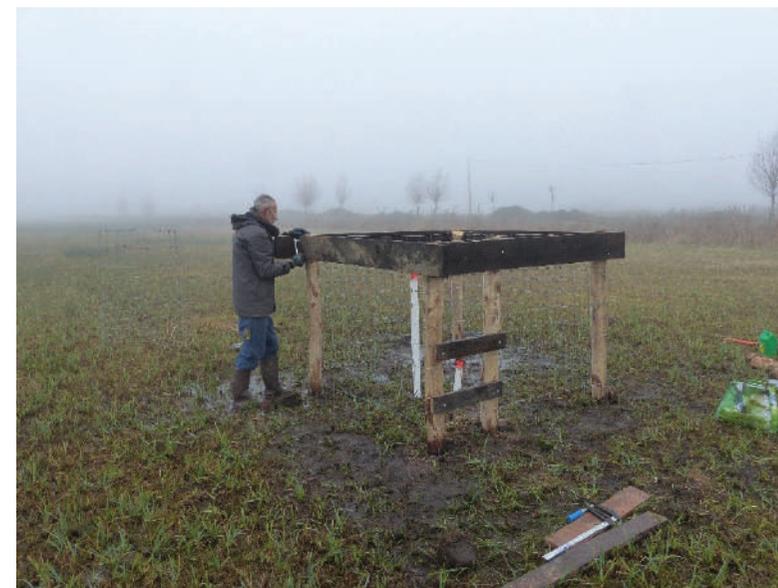
Piezomètre installé sur la partie ouest du site en décembre 2020 et protégé par un exclos

Le désengorgement des tourbes sur des profondeurs relativement importantes et sur des périodes assez longues intervient nécessairement dans le phénomène de subsidence et de tassement de la surface topographique. Il est particulièrement marqué à la ferme du Zuidbrouck possiblement du fait d'un isolement important et ancien du réseau hydrographique principal et des activités anthropiques historiquement pratiquées (pompages pour culture, etc.). (Dupéré R., 2022)

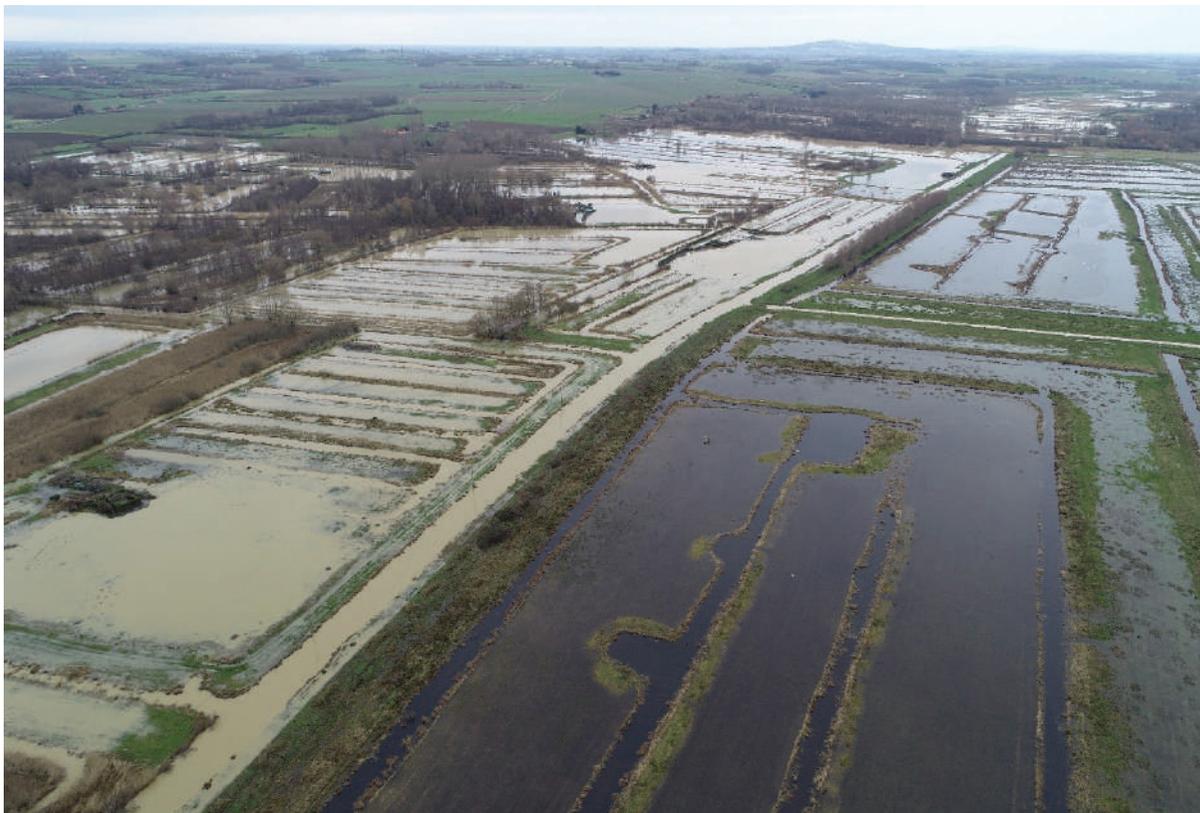
Vue aérienne du Zuidbrouck (à droite) pendant l'évènement de crue de janvier 2021. Malgré une inondation totale, l'eau de la ferme est transparente car indépendante des eaux du marais à gauche.

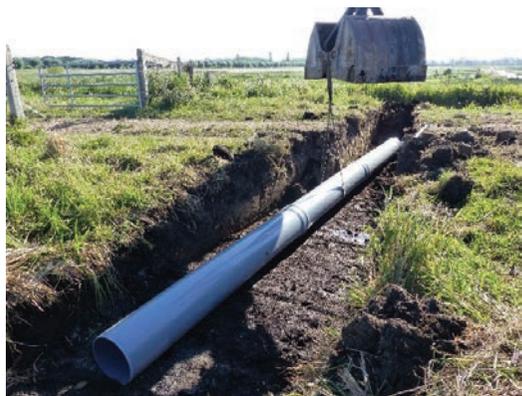
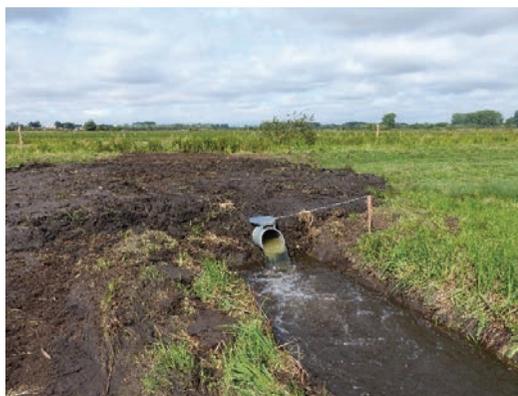
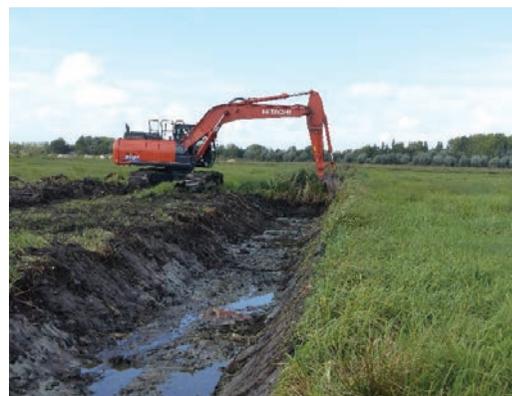
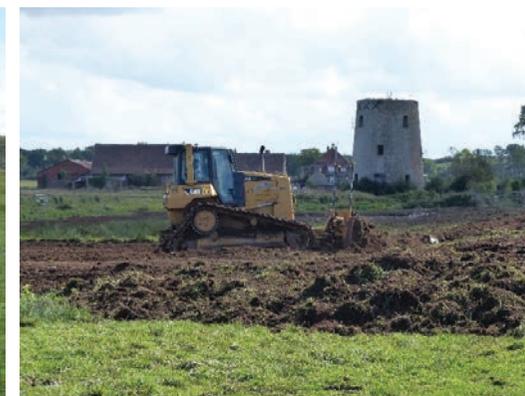
Travaux réalisés en automne 2022 afin d'optimiser la gestion de l'eau au Zuidbrouck

Afin de remédier aux différents problèmes rencontrés dans la gestion de l'eau au cours des premières années de gestion de la ferme, le Conservatoire du littoral et le Parc ont commandés différents travaux à l'automne 2022. C'est ainsi, que trois buses à clapets ont été installées entre le fossé exutoire et les casiers 1,3 et 6 et qu'une pompe 300 m³/h a été installée au niveau de l'exutoire du site. Ce nouveau dispositif permet de maintenir le fossé exutoire à une cote définie et de vider ou remplir les casiers indépendamment selon les besoins. En parallèle, des travaux de restauration des digues et des passages de prairies ont été entrepris afin d'assurer une bonne séparation des casiers. Enfin, 2 des 16 km de fossés du site ont été curés afin de restaurer les capacités d'évacuation de l'eau mais aussi de restaurer des habitats aquatiques sur des fossés très atterris.

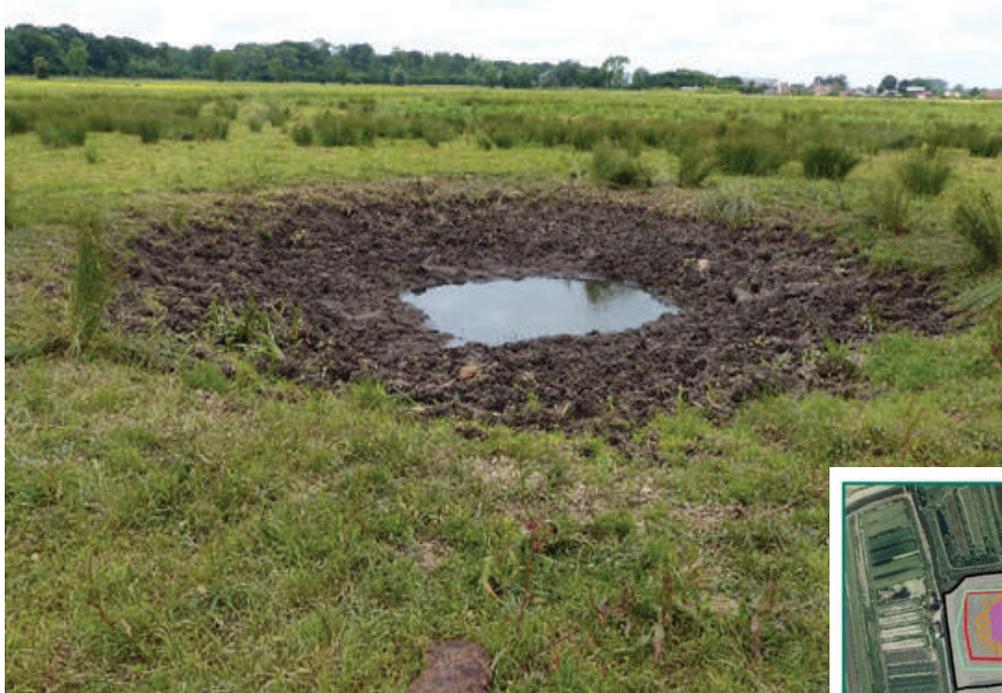
Mare surpaturée lors de la saison 2022

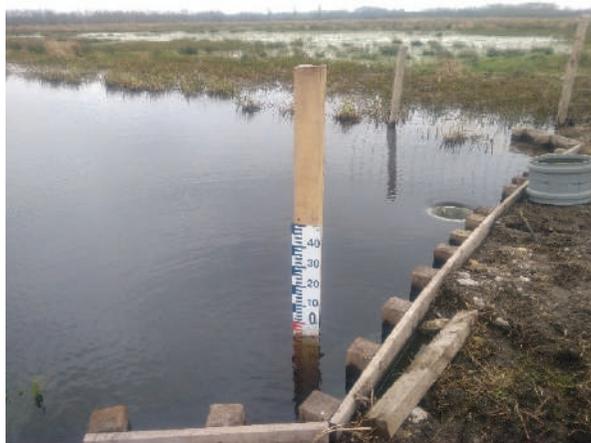
L'une des 7 réglettes de suivi visuel des niveaux d'eau de la ferme implantées en 2018

La gestion de l'eau est primordiale sur le site du Zuidbrouck. Un équilibre très sensible doit être obtenu afin de préserver les sols tourbeux [un niveau d'eau trop bas, trop longtemps peut provoquer des phénomènes de minéralisation de la tourbe qui génèrent une perte altimétrique irréversible (c'est d'ailleurs une hypothèse pour expliquer la difficulté à gérer l'eau sur la ferme : quel était son niveau topographique il y a 20 ans, 50 ans ?)].

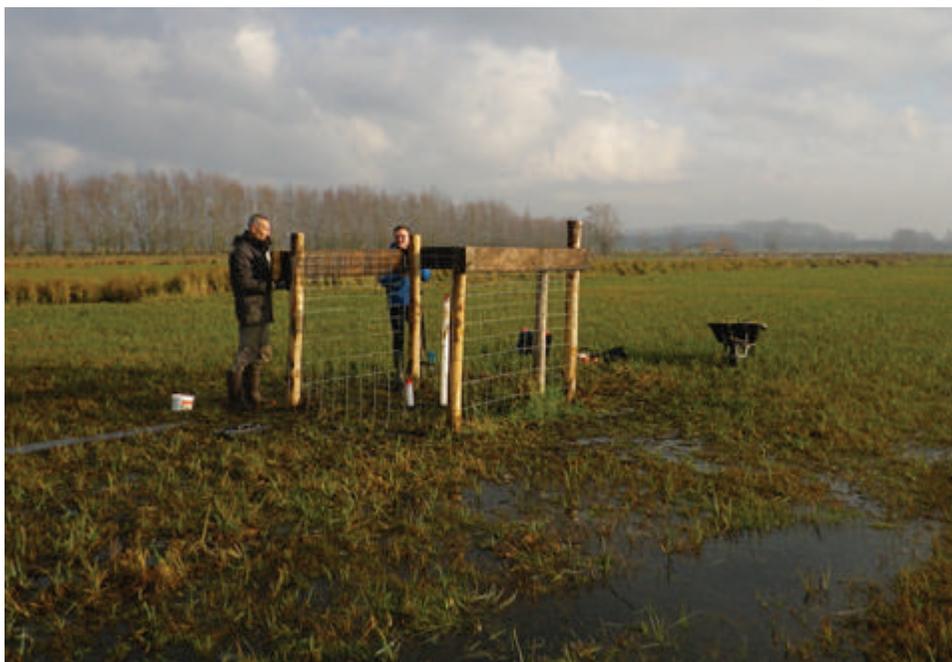
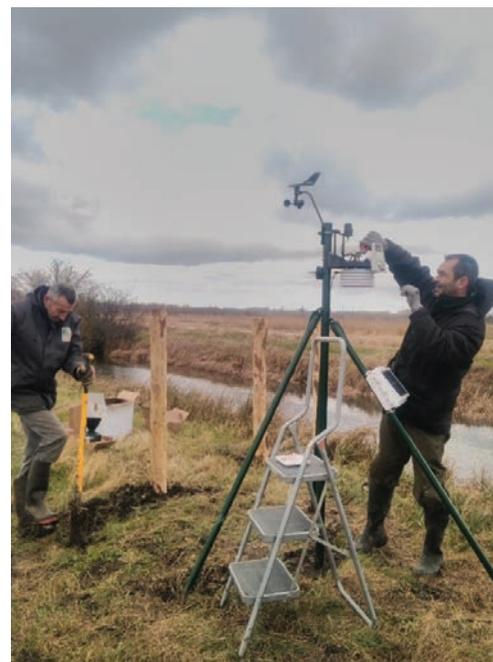
Implantation d'un piézomètre dans la prairie tourbeuse en 2020 et d'une station météo autonome en 2019

Suite à des discussions avec d'autres gestionnaires dont Eden62 et le Conservatoire d'espaces naturels, il a été décidé d'implanter des piézomètres au cœur de 2 parcelles afin d'évaluer l'incidence des variations de niveaux d'eau au cœur de ces parcelles. Il s'agissait de mesurer la variation du niveau d'eau dans les fossés avec celui des parcelles.

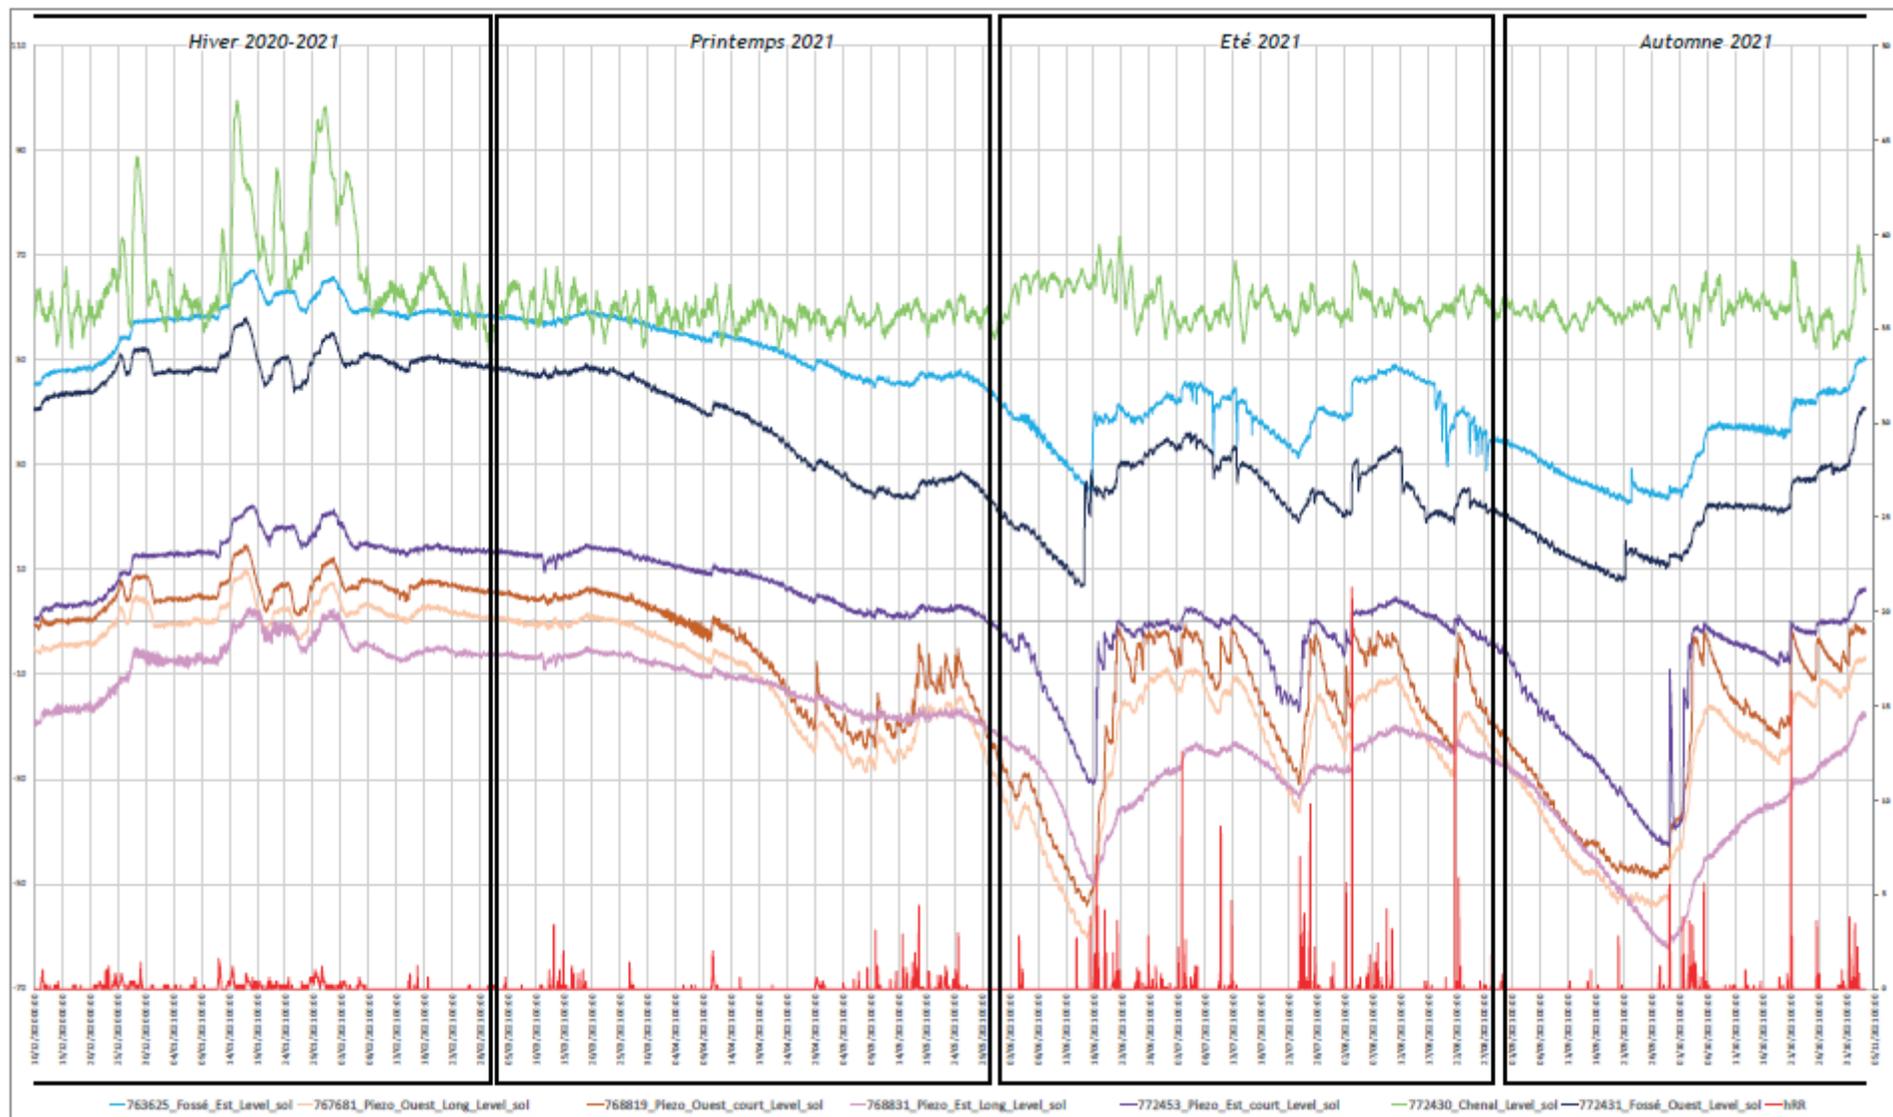
Figure 2.3 : Chroniques horaires des niveaux d'eau (en cm/sol ou fond de fossé) et du cumul de précipitations sur la ferme du Zuidbroek.

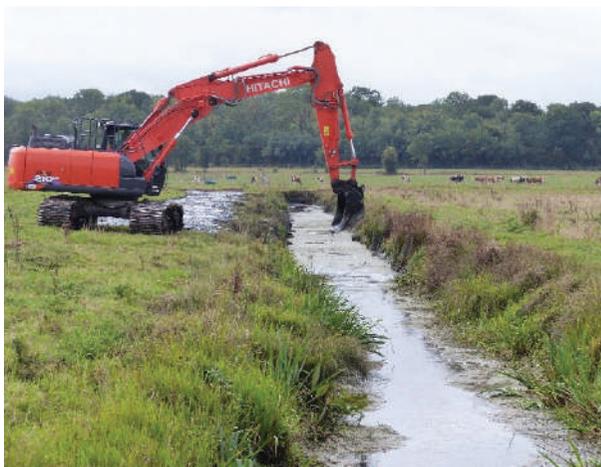
Curage d'entretien

L'entretien des fossés est une nécessité dans le contexte historique et actuel de la ferme du Zuidbrouck. Si les fossés n'avaient pas été creusés à la fin du 19^{ème} siècle, la valorisation agricole du site n'aurait pas été possible. Il s'agit d'un héritage à entretenir.

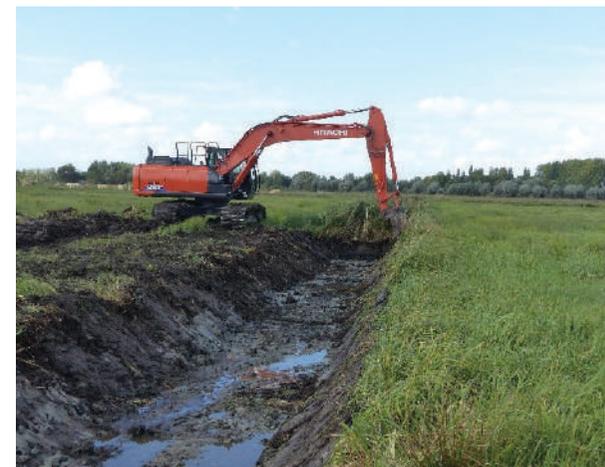
Curage de restauration d'un fossé non entretenu pendant plusieurs décennies

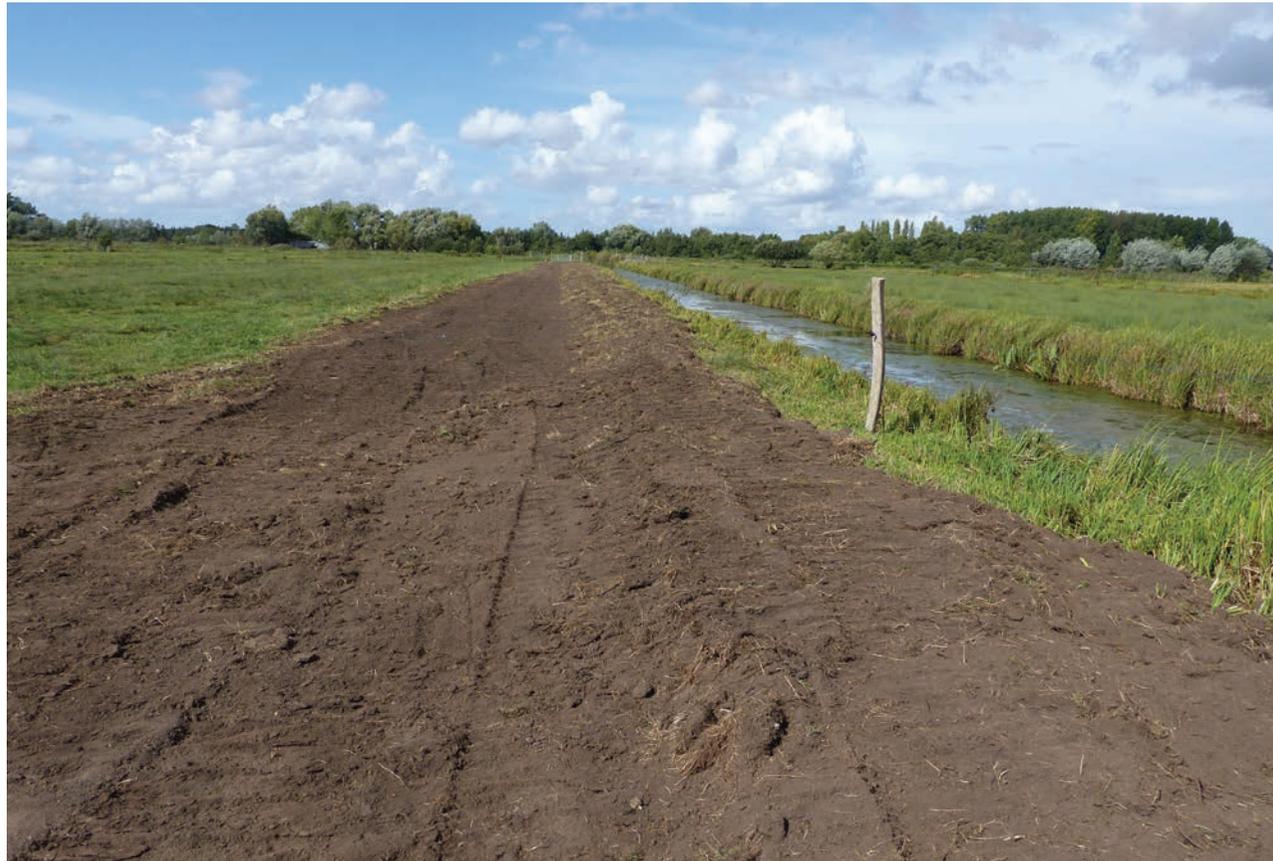
2. **Les fossés de séparations des lègres** : ils sont surtout utiles pour le bon drainage des terres au printemps et pour réhydrater les sols en été. Nombre de ces fossés n'ont plus été entretenus depuis de longues années et peuvent être traversés à pied sec en été moyennant quelques précautions. Ils présentent des intérêts divers dont celui d'offrir un type de végétation particulier. Il convient de les entretenir à des pas de temps réguliers de l'ordre de 5 ans, peut-être 10 après restauration. Le curage tous les cinq ans permet d'avoir des opérations légères, des dépôts de vase de faible volume et de nature assez liquide ce qui facilite leur régalaie. Idéalement, l'évacuation des vases en dehors du site serait un vrai plus, mais les prairies et les passages de prairies ne le supporteraient pas. Les produits de curage doivent donc être déposés sur place.

Le devenir des produits de curage pose question. Actuellement, l'une des difficultés pour le ressuyage des prairies au printemps vient du fait que les produits de curages plus anciens ont été déposés en bordure immédiate des fossés. Réitéré à plusieurs reprises cela a contribué à donner une forme de cuvette aux parcelles. En sortie d'hiver, l'eau qui y stagne ne peut pas s'évacuer de façon gravitaire, le différentiel entre l'eau de ces cuvettes et celui des fossés n'étant pas assez important. Il faut attendre soit un niveau d'évapotranspiration élevé soit une période sèche longue au printemps pour que les prairies commencent à sécher. Il s'agit là d'un point qui sera traité progressivement, les volumes de terre qui composent ces bourrelets pouvant être très importants. Il paraît inconcevable de provoquer un pompage conséquent pour faciliter l'infiltration des eaux stagnantes sur les parcelles...

Le site du Zuidbrouck ne reçoit pour ainsi dire aucun apport sédimentaire de l'extérieur. L'envasement des fossés est provoqué par le piétinement des berges par les vaches et par un tassement assez naturel, la nature ayant horreur du vide. Il est fort possible également que la population de rats musqués d'il y a quelques années ait provoqué elle aussi un apport sédimentaire lors du creusement des galeries.

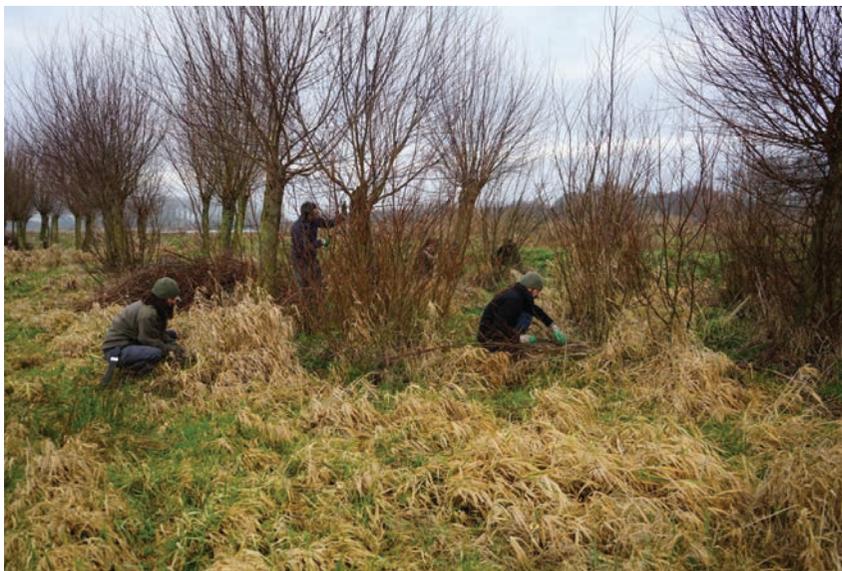
Chantier bénévole d'émondage des saules en février 2023

La ferme du Zuidbrouck ne comportait que 3 ou 4 saules têtards dignes de ce nom. Localisés en périphérie du corps de ferme. Un autre est localisé au cœur de la partie Est des prairies de la ferme. Le long de la parcelle nord de la ferme qui fait office de digue, les dépôts de curage ont généré des semis importants de saules blanc *Salix alba*. En février 2021, deux chantiers ont été organisés sur la digue Est pour procéder à la coupe des saules mal venus et à la mise en formation des troncs les plus droits et en bonne santé. Aujourd'hui, la ferme possède donc plus de 150 saules têtards.
