AUTO-RÉHABILITATION ACCOMPAGNÉE

RETOUR D'EXPÉRIENCE CHANTIER 2017 - HENNEVEUX

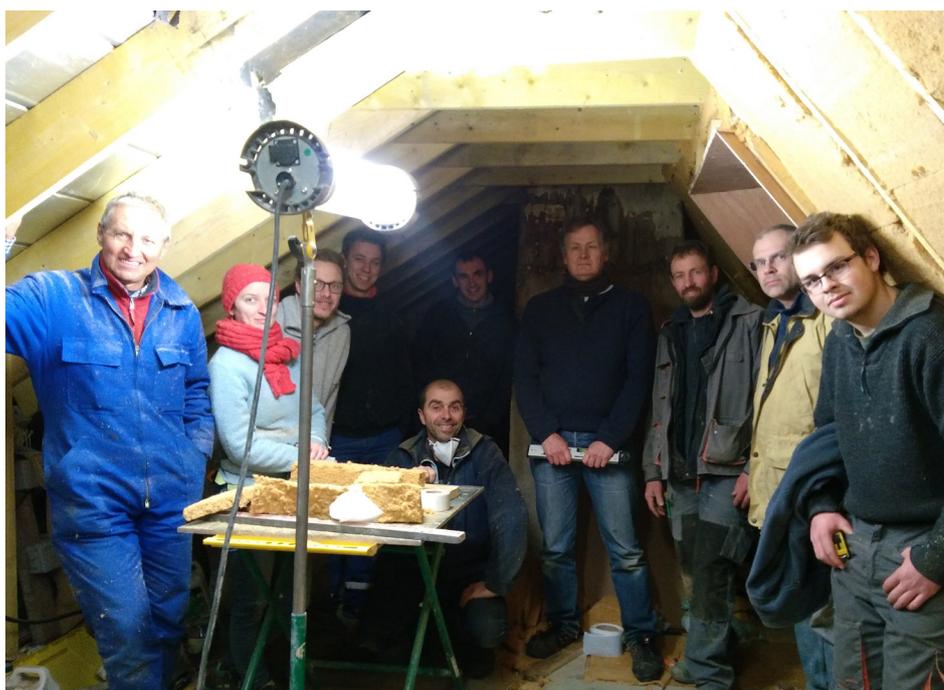
Le stage participatif : durant une journée, le chantier a été ouvert à des particuliers bénévoles désireux d'apprendre des techniques écologiques de rénovation. Encadrés par l'artisan, Hervé Bodard, ils ont pu découvrir et mettre en pratique l'isolation en laine de bois, fibre de bois et la réalisation de l'étanchéité à l'air avec un enduit terre dans une ambiance conviviale.
