# AUTO-RÉHABILITATION ACCOMPAGNÉE

## RETOUR D'EXPÉRIENCE CHANTIER 2016 - QUESTRECQUES

*Cette fiche présente un exemple de travaux réalisés dans le cadre de l'auto-réhabilitation accompagnée d'un logement à pans de bois et torchis.*

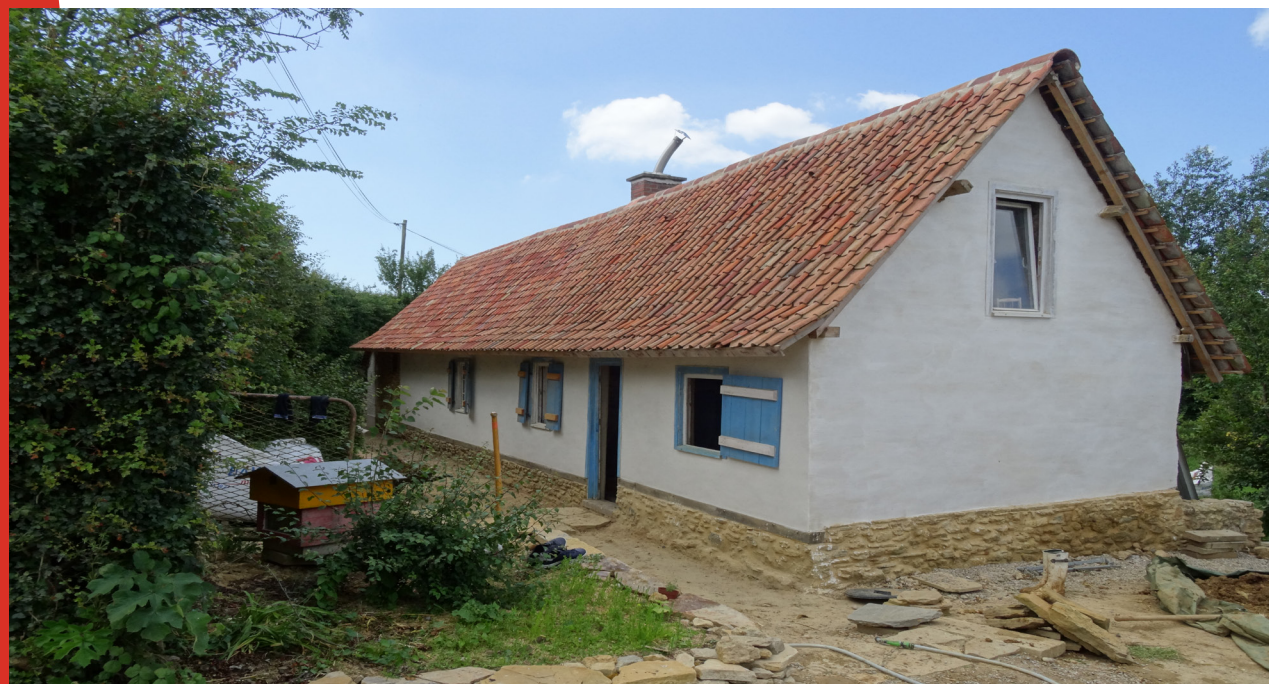
Avancement des travaux en juin 2017.

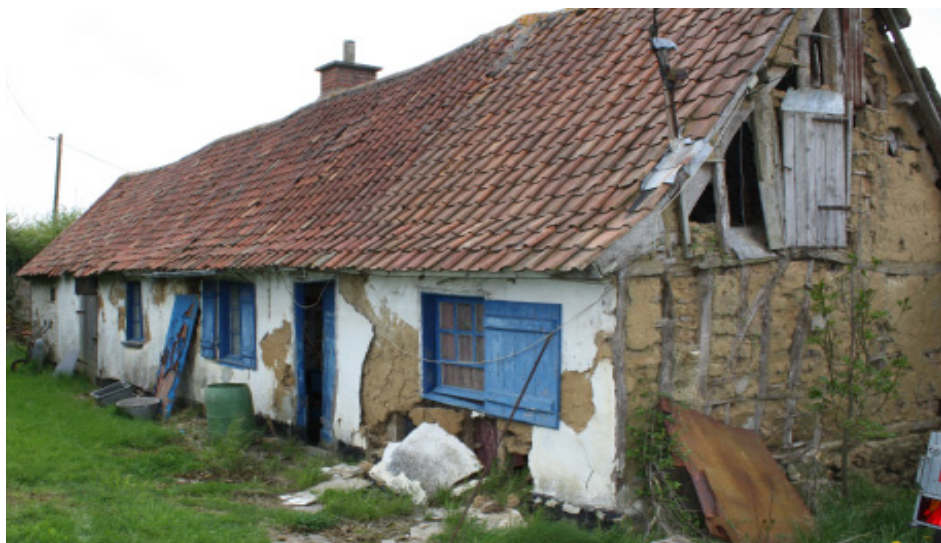
État initial de la maison au moment de l'acquisition en décembre 2015.

La maison est implantée parallèlement au chemin d'Hurtevent. Cette configuration permet à la façade principale d'être orientée et ouverte au sud-est pour bénéficier de l'ensoleillement maximum. Les murs gouttereaux et le pignon est sont construits en pan de bois et torchis, posés sur un solin de moellons de grès et de calcaire. La toiture a gardé ses pannes traditionnelles en terre cuite de teinte orangée, appelées «pannes de Samer».

Malgré son état de dégradation, la maison a gardé de nombreux détails architecturaux caractéristiques de l'architecture vernaculaire qui lui donnent toute son authenticité. Des préconisations ont été définies par l'architecte pour préserver ces caractéristiques lors des travaux.

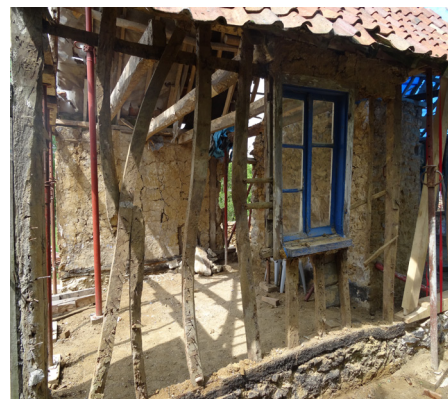
Etat de l'ossature bois après avoir retiré le torchis en mai 2016.

- La durée du chantier a été prolongée par la découverte de fragilités structurelles lors du démontage du torchis ainsi que la sous-estimation de certains travaux (couverture, reprise partielle de fondation et de charpente, etc.). Le chantier a duré environ 2 ans et a nécessité la présence à plein temps du propriétaire et l'aide de la famille certains week end. C'est une donnée essentielle à prendre en compte avant de se lancer dans l'auto rénovation de ce type de maison.

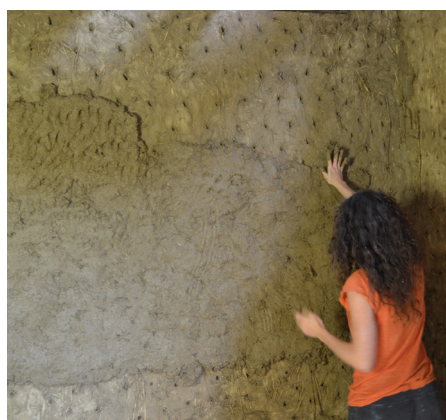
Pose de la première couche d'enduit en septembre 2016.

Le propriétaire et l'artisan ont fabriqué et posé un enduit correctif à caractère isolant terre-anas de lin en deux couches identiques d'environ 6 à 8 centimètres d'épaisseur au total. La pose de ce matériau peu connu a fait l'objet d'un stage participatif (voir ci-dessous).

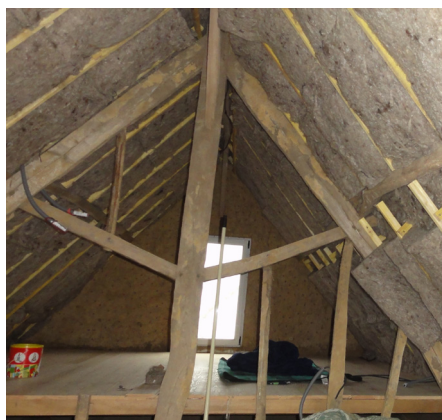
La laine de mouton va être recouverte de canisses de roseaux enduits.

L'isolation a été réalisée en laine de mouton (2x10 cm en pose croisée).

L'étanchéité à l'air est assurée par la pose de canisses de roseaux recouverts d'un enduit terre-chaux-anas de lin.

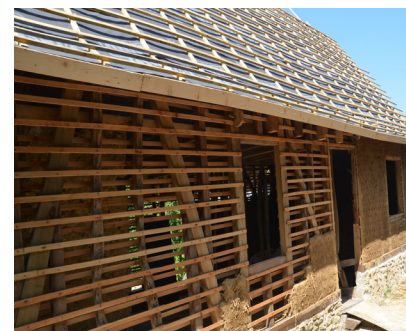
Le torchis a repris sa place début juillet 2016 avec la participation d'amis des propriétaires.

- dépense du torchis pour réemploi,
- reprise partielle des ossatures (murs et toiture),
- reconstruction partielle ou renforcement des maçonneries traditionnelles et rejointoiement,
- couverture (tuiles de réemploi),
- nouvelles menuiseries, électricité, plomberie,
- fabrication et pose du torchis, qui a ensuite été recouvert par un enduit de finition traditionnel (terre, chaux aérienne, sable, anas de lin),
- réfection des sols.

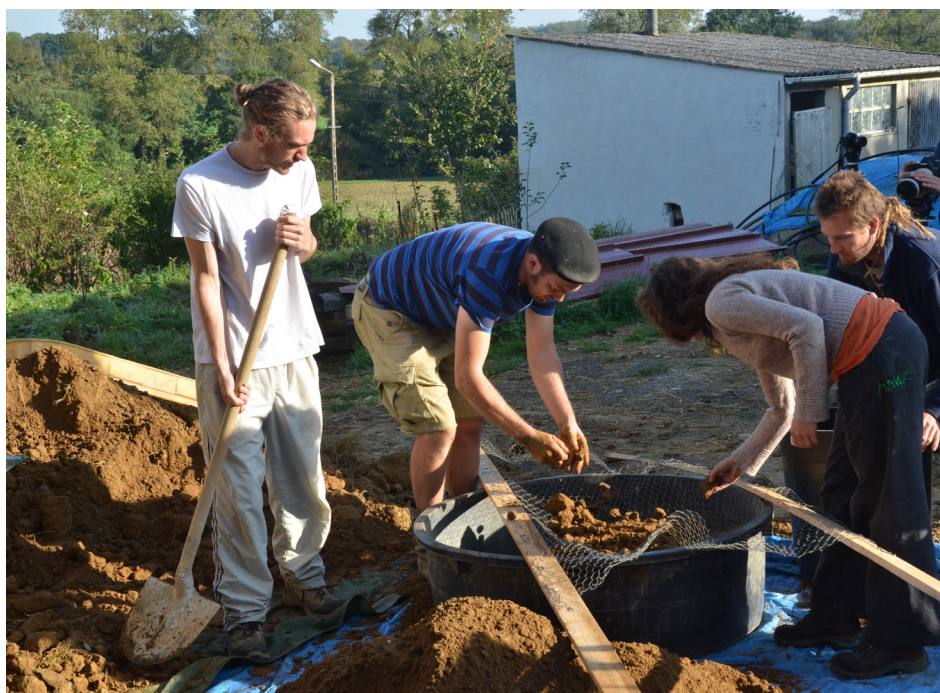
Le stage participatif : durant une journée, le chantier a été ouvert à des particuliers bénévoles désireux d'apprendre des techniques écologiques de rénovation. Encadrés par l'artisan, Hervé Bodard, ils ont pu découvrir et mettre en pratique l'enduit à caractère isolant terre-anas de lin dans une ambiance conviviale.

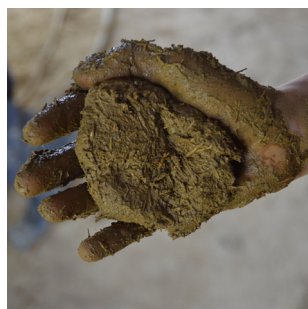
1. Le mélange doit être collant et assez dense pour tenir dans la main.

- Recette : 1 vol. de terre à torchis tamisée pour 1 à 1,5 vol. d'anas de lin + eau + sable (en correction si la terre est trop argileuse).
- Préparation du chantier : plusieurs jours avant le début du chantier, mesurer le taux d'argile de la terre avec le test du boudin. Malaxer une boule de terre avec de l'eau pour la rendre plastique (consistance de la pâte à modeler). Rouler la boule en cigare d'un diamètre d'environ 3 cm. Faire glisser la boule sur un rebord de table. Elle doit rompre entre 15 et 20 cm. Si elle rompt avant 15-20 cm il manque de l'argile, si elle rompt après 15-20 cm la terre est trop argileuse. Il faudra dans ce cas ajouter du sable.

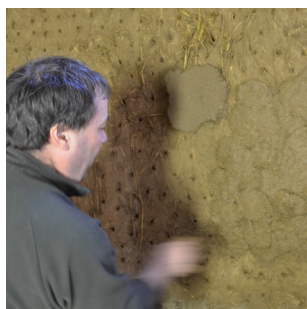
2. Technique retenue : lancer des boulettes d'enduit de taille identique les unes à côté des autres.

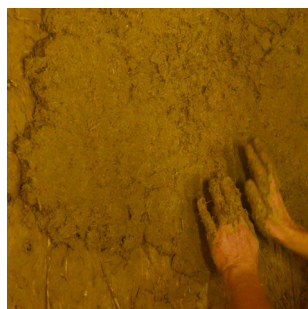
3. Répartir légèrement la matière avec les mains. Une fois que la première couche sèche en surface, renouveler les opérations 2 et 3.

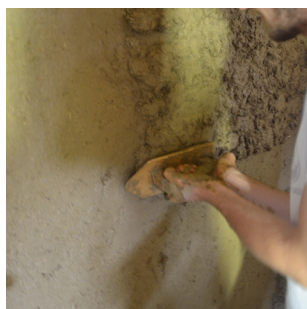
4. Finir le dressage et talocher.

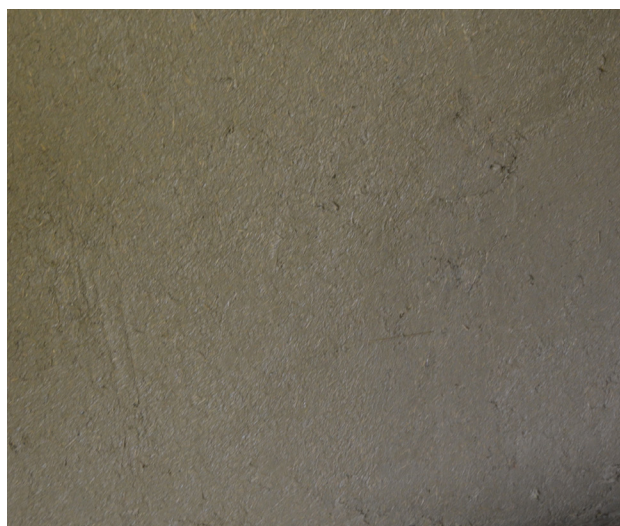
5. L'enduit a été serré avant séchage. Il recevra ultérieurement une peinture à l'argile colorée (un badigeon ou une autre peinture naturelle pourrait être également utilisé).
